## Summarischer Bericht

<b>Ort</b>	Rund 1 NM westlich des Flugplatzes Grenchen (LSZG)			
<b>Koordinaten</b>	596 450 / 224 800 (Swiss Grid)		<b>Höhe</b> 2200 ft AMSL <sup>1</sup>	
<b>Datum und Zeit</b>	1. Mai 2018, 17:05 Uhr (LT = UTC + 2 h)			
<b>Art des schweren Vorfalles</b>	Gefährliche Annäherung (Airprox)			
<b>Flugsicherungsstelle</b>	Keine			
<b>Luftraum</b>	Radio Mandatory Zone (RMZ), Klasse G			
<b>Geringster Abstand der beiden Luftfahrzeuge</b>	0.1 NM horizontal, rund 500 ft vertikal			
<b>Vorgeschriebene Mindeststaffelung</b>	Keine			
<b>Airprox-Kategorie</b>	ICAO <sup>2</sup> -Kategorie A			
<b>Luftfahrzeug 1</b>	Embraer EMB-505 (Phenom 300)	HB-VYS		
<b>Halter</b>	Satu Aviation AG, bei Ed. Bühler Holding AG, Dorfstrasse 43, 2544 Bettlach			
<b>Eigentümer</b>	Satu Aviation AG, bei Ed. Bühler Holding AG, Dorfstrasse 43, 2544 Bettlach			
<b>Relevante Ausrüstung</b>	Verkehrswarn- und Kollisionsverhinderungssystem ( <i>Traffic Alert and Collision Avoidance System</i> – TCAS) Version 7.1

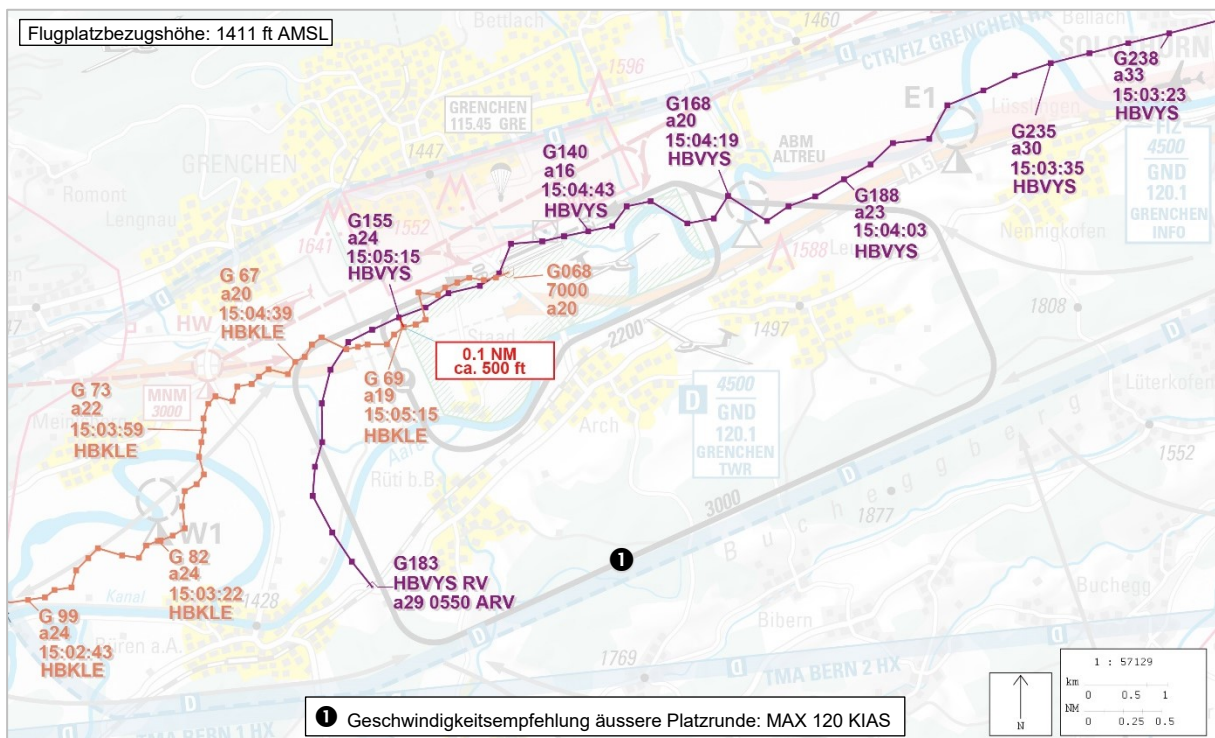
Um 17:01:59 Uhr meldete sich ein Pilot eines weiteren Kleinflugzeuges, eingetragen als F-PIMS, im Sinkflug aus Westen für eine Landung auf der Piste 06. Rund eine Minute später meldete sich der Pilot der HB-KLE über dem Meldepunkt Whiskey in 2400 ft QNH für eine Landung auf der Piste 06. Um 17:03:34 Uhr meldete sich die Besatzung der HB-VYS im Endanflug der Piste 24. Ihre GS betrug zu diesem Zeitpunkt 235 kt (vgl. Abbildung 1).

**Abbildung 1:** Radaraufzeichnungen mit 4 sekundlichen Positionen der beiden Flugzeuge HB-VYS (violett) und HB-KLE (orange) im Anflug auf entgegengesetzte Richtungen der Hartbelagpiste 06-24, mit Angaben zu Geschwindigkeiten (G) über Boden in Knoten, Höhen (a) in Hektofuss QNH und Zeit in UTC, überlagert über die Sichtanflugkarte des Flugplatzes Grenchen (LSZG), KIAS: *Knots Indicated Air Speed*, angezeigte Fluggeschwindigkeit in Knoten, Quelle der Basiskarte: Bundesamt für Landestopografie.

Mit einer Startzeit um 15:00 Uhr in Belfast (EGAC) und einer Flugdauer von rund zwei Stunden war somit die Landung in Grenchen (LSZG) etwa um 17:00 Uhr zu erwarten, also gerade zum Zeitpunkt, als das Betriebskonzept von CTR auf RMZ wechselte. Im Wissen darum ist daher denkbar, dass der Pilot der HB-VYS bewusst die IFR über dem Jura aufhob, um den Flugplatz auf direktestem Weg anzufliegen und somit noch vor Beginn der RMZ die Dienste der Platzverkehrsleitstelle in Anspruch nehmen zu können. Dafür spricht auch die hohe GS von über 230 kt bis in eine Distanz von rund 3 NM von der Pistenschwelle (vgl. Abbildung 1).

Die für die äussere Platzrunde (*outer circuit*) empfohlene Höchstgeschwindigkeit von 120 KIAS ist für eine Phenom 300 mit einer Endanfluggeschwindigkeit von typischerweise 130 KIAS nicht einzuhalten (vgl. Abbildung 1). Im Weiteren ist es für einen IFR-Verkehr nicht praktikabel, 5 Minuten vor Einflug in die RMZ eine erste Blindübermittlung abzusetzen, wenn in Kontakt mit der Anflugleitstelle Bern spätestens über dem IFR-Wegpunkt ARVAN die Radarführung aufgehoben wird.
