Schlussbericht Nr. 2136 der Schweizerischen Unfalluntersuchungsstelle SUST

über den schweren Vorfall – Airprox
zwischen dem Flugzeug Airbus A320-214, HB-IJH,
betrieben durch Swiss International Airlines
unter Funkrufzeichen SWR 1326
und dem Flugzeug Airbus A320-214, HB-IJW,
betrieben durch Swiss International Airlines
unter Funkrufzeichen SWR 202W
vom 15. März 2011
auf dem Flughafen Zürich

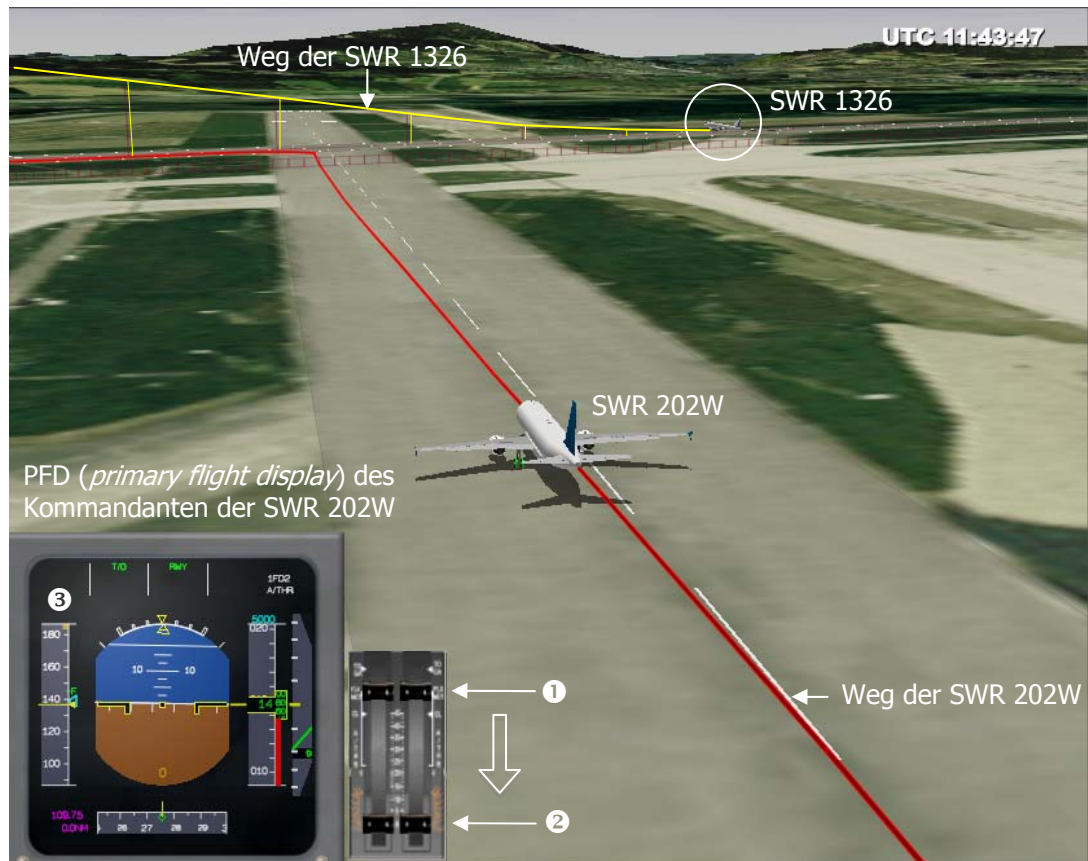
Abbildung 2: Aus den Flugschreibern rekonstruierter Startlauf der beiden Flugzeuge. Blickrichtung entlang der Piste 28. Zeitpunkt 11:43:47 UTC, als die Besatzung der SWR 202W die SWR 1326 bemerkte und den Startabbruch einleitete.

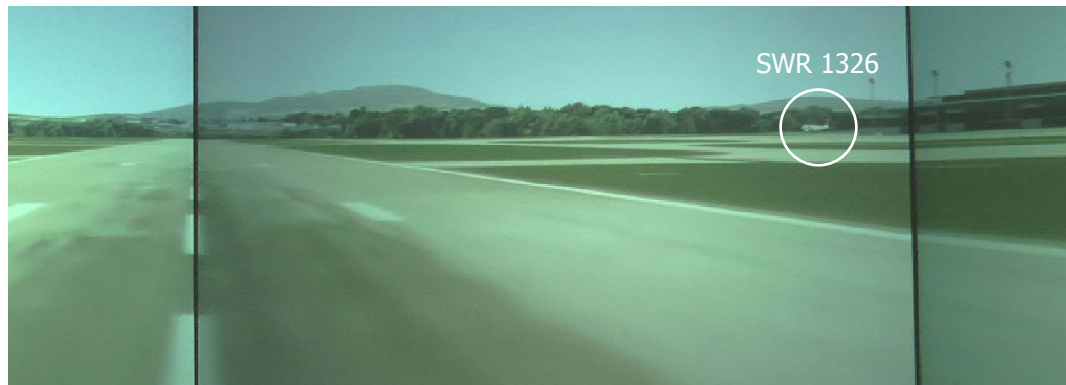
- ❶ Leistungshebel (*throttles*) in Startstellung (*take off position*)
- ❷ 1 Sekunde später: Leistungshebel im Leerlauf (*idle position*)
- ❸ Geschwindigkeitsanzeige

Abbildung 3: Sicht aus dem Cockpit der SWR 202W zum gleichen Zeitpunkt (11:43:47 UTC). Das Bild wurde im *tower simulator* (TOSIM) aufgenommen.

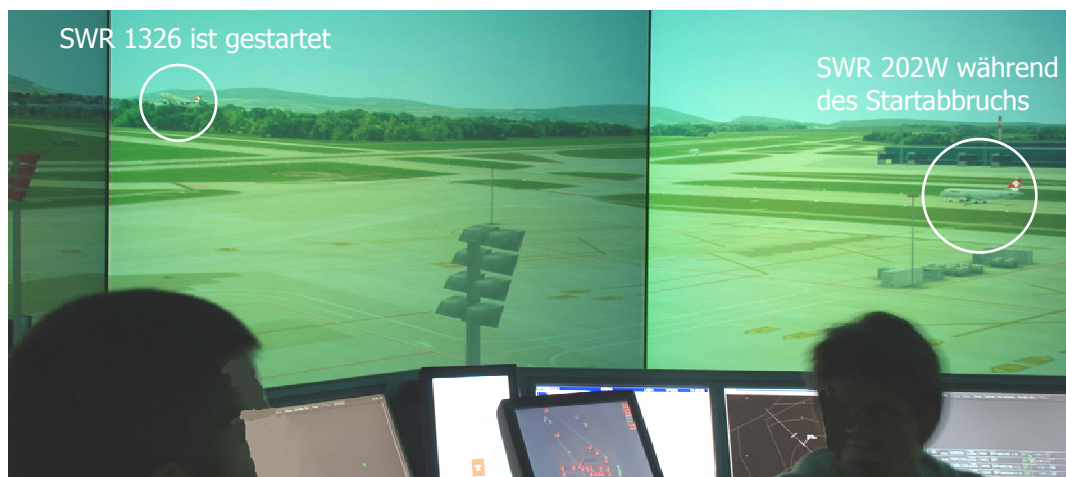
Abbildung 4: Sicht aus der Turmkanzel vom Arbeitsplatz ADC aus, kurz nach dem Startabbruch der SWR 202W. Das Bild wurde im *tower simulator* (TOSIM) aufgenommen.

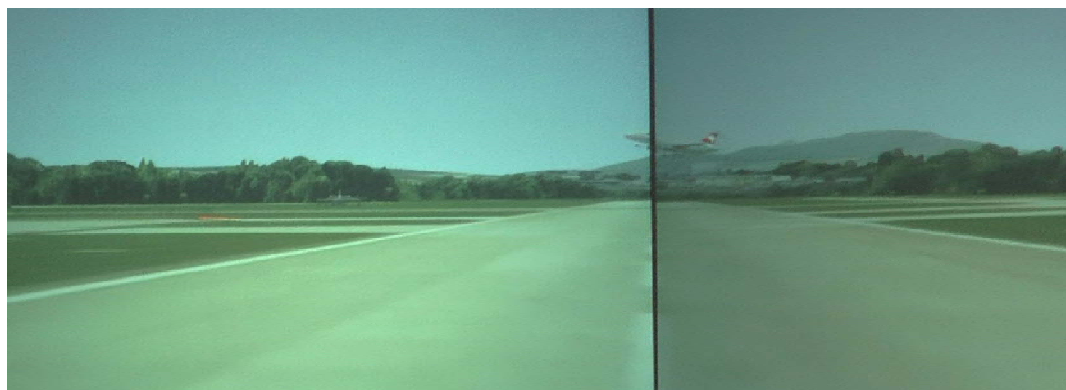
Abbildung 5: Zum gleichen Zeitpunkt: Sicht aus dem Cockpit der SWR 202W, nachdem der Startabbruch eingeleitet wurde. Das Bild wurde im *tower simulator* (TOSIM) aufgenommen.

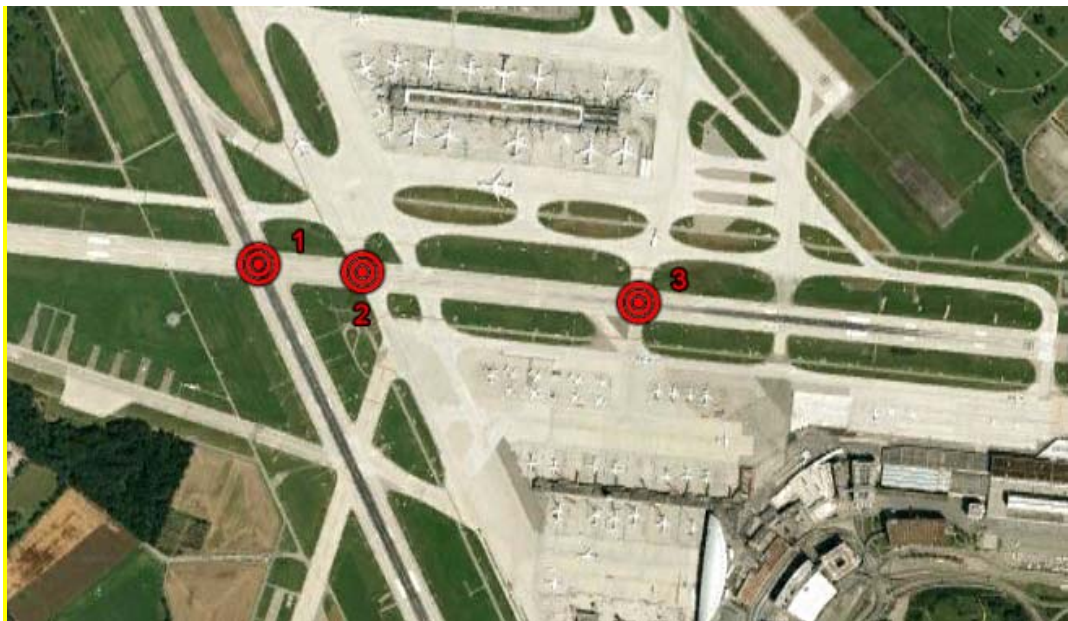
Abbildung 14: Kritische Kreuzungspunkte am Boden

Zusammengefasst entsteht der Eindruck, dass die bisher vorgenommene Verbesserung des Betriebs des Flughafens Zürich nur punktuell Risiken zu eliminieren vermag. Das ständige Auftauchen neuer Problemfelder deutet nach Auffassung der SUST darauf hin, dass das Gesamtsystem des Flughafens Zürich gegenwärtig auf eine Art betrieben wird, die weitere systeminhärente Risiken birgt.

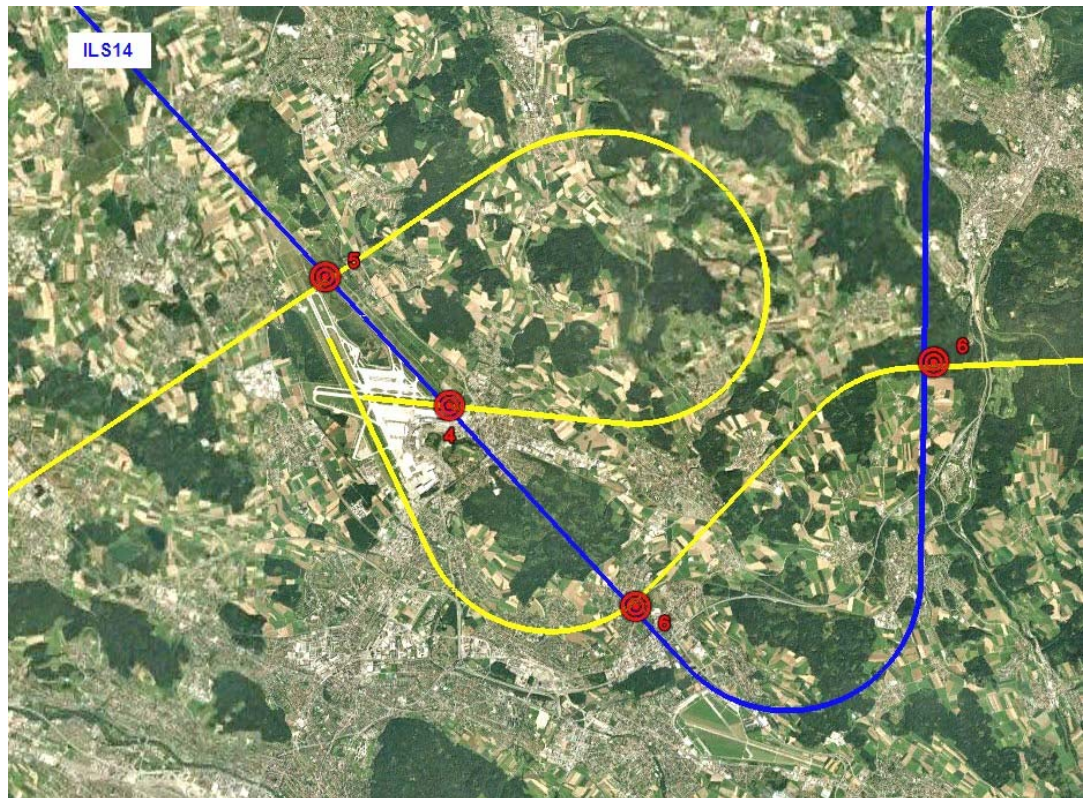
Abbildung 15: Kritische Kreuzungspunkte in Flughafennähe

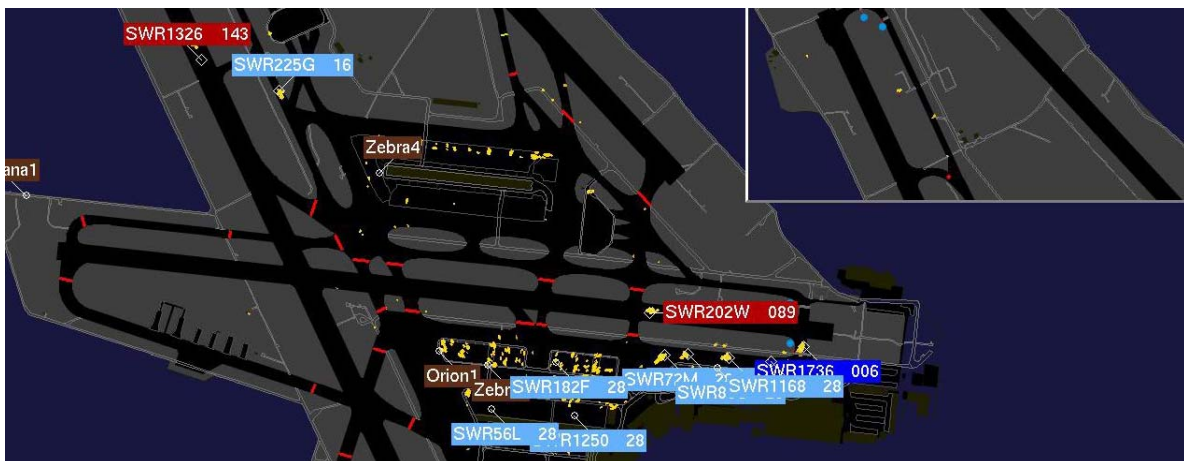
11:43:40 UTC: das RIMCAS System generiert eine Stufe 2 Warnung (Flugzeugmarken werden rot)

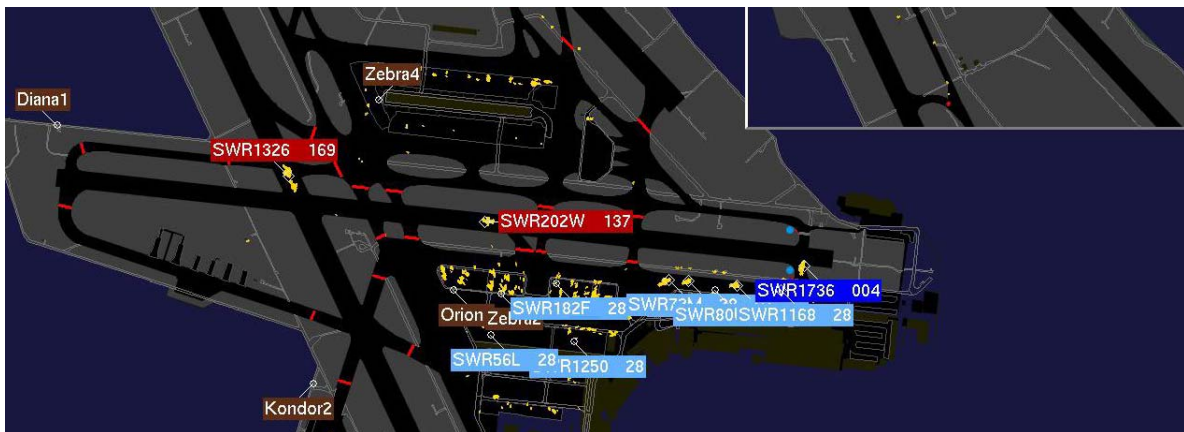
11:43:49 UTC: SWR 202W erhält die Anweisung: "Swiss two zero two Whiskey stop immediately."

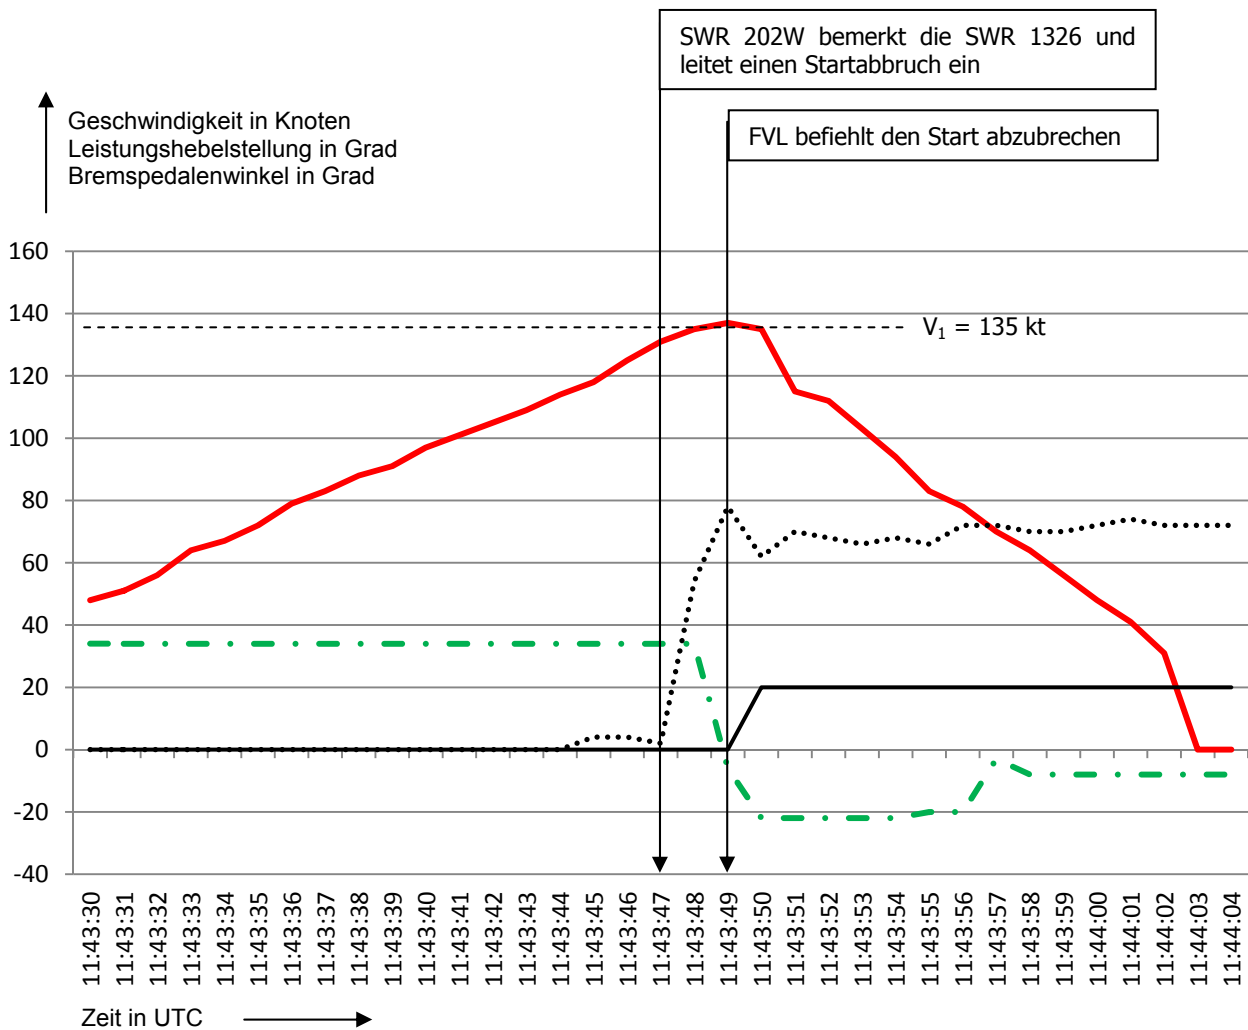
Anlage 3: Startverlauf und Startabbruch SWR 202W

Der Start wurde durch den Kommandanten ausgeführt. Unmittelbar bevor die Geschwindigkeit V_1 von 135 kt erreicht wurde, erkannte der Kommandant die von rechts kommende SWR 1326. Gleichzeitig mit seinem Ausruf um 11:43:47 UTC: "*Was isch das?*" leitete er einen Startabbruch ein. Die Aufzeichnungen im DFDR zeigen, dass das Zurücknehmen der Leistungshebel in den Leerlauf, das Applizieren der Bremsen und das Betätigen der Schubumkehr innert zwei Sekunden erfolgte (vgl. Anlage 3).

Der Kommandant der SWR 202W erblickte unmittelbar vor dem Erreichen der Entscheidungsgeschwindigkeit V_1 , die von rechts kommende SWR 1326 auf der Piste 16, welche gemäss seiner Aussage bereits am Abheben war. Seine Reaktion erfolgte sehr schnell; innert 1 bis 2 Sekunden hatte er sich für einen Startabbruch entschieden und diesen eingeleitet (vgl. Anlage 3).

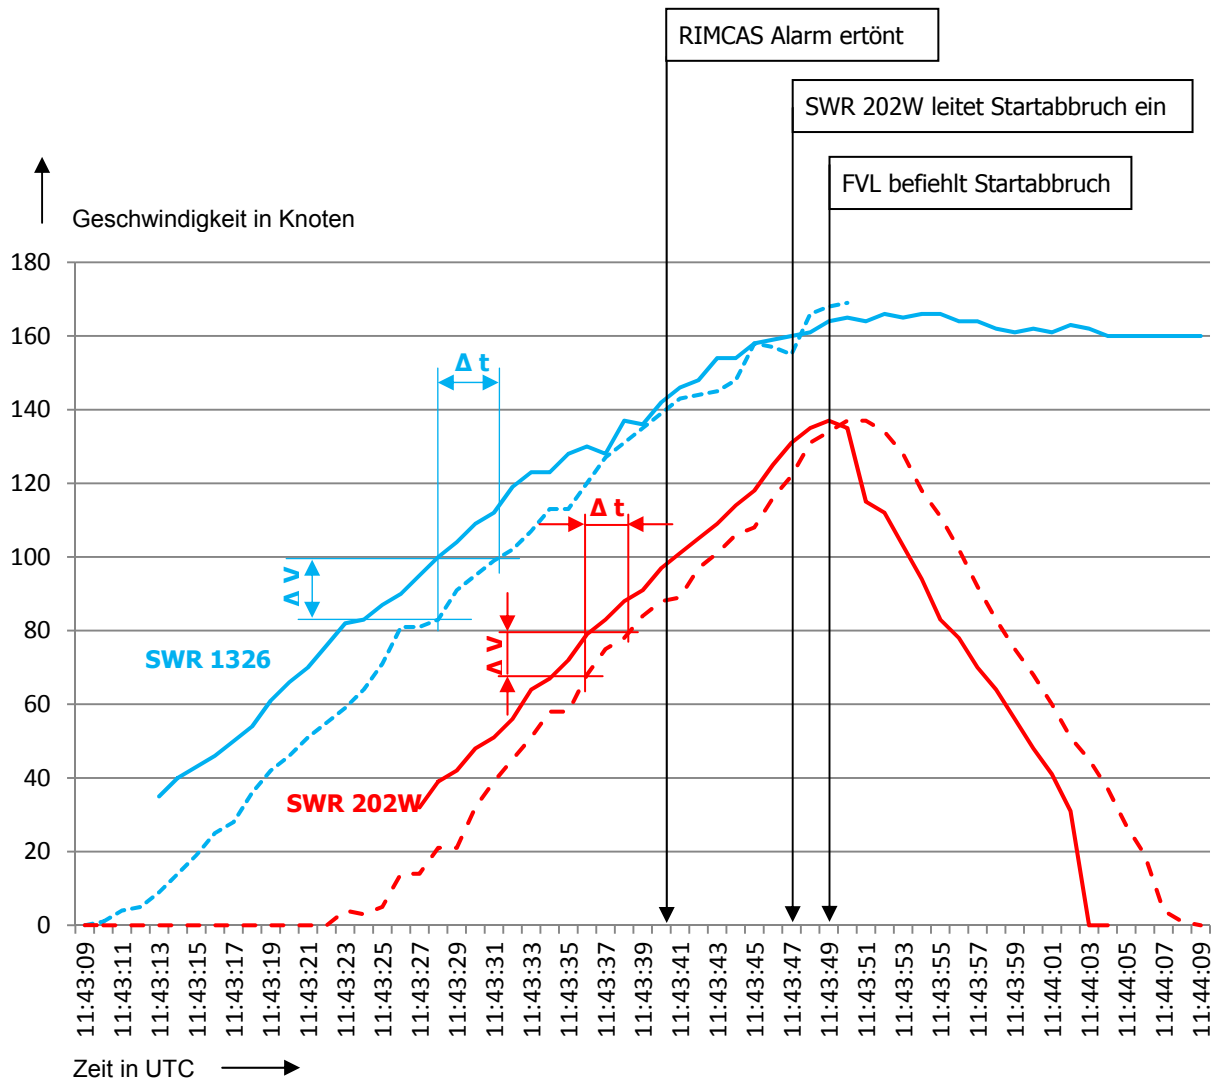
Anlage 4: Geschwindigkeitsverlauf der beiden Flugzeuge

Beispiel: SWR 1326 hat bei 100 kt eine RIMCAS-Geschwindigkeitsanzeige von 83 kt (100 kt wird 3 Sekunden später angezeigt; $\Delta V = 17$ kt, $\Delta t = 3$ Sekunden)

SWR 202W hat bei 80 kt eine RIMCAS-Geschwindigkeitsangabe von 69 kt (80 kt wird erst zweieinhalb Sekunden später angezeigt; $\Delta V = 11$ kt, $\Delta t = 2.5$ Sekunden)
