Untersuchungsbericht

Art des Ereignisses: Unfall
Datum: 14.05.2019
Ort: Birrfeld/Schweiz

Luftfahrzeug: Flugzeug
Hersteller: Amateurbau
Muster: Alfa HB 207 VRG

Personenschaden: Pilot tödlich verletzt
Sachschaden: Luftfahrzeug zerstört
Drittsschaden: Flurschaden
Aktenzeichen: BFU19-0580-DX

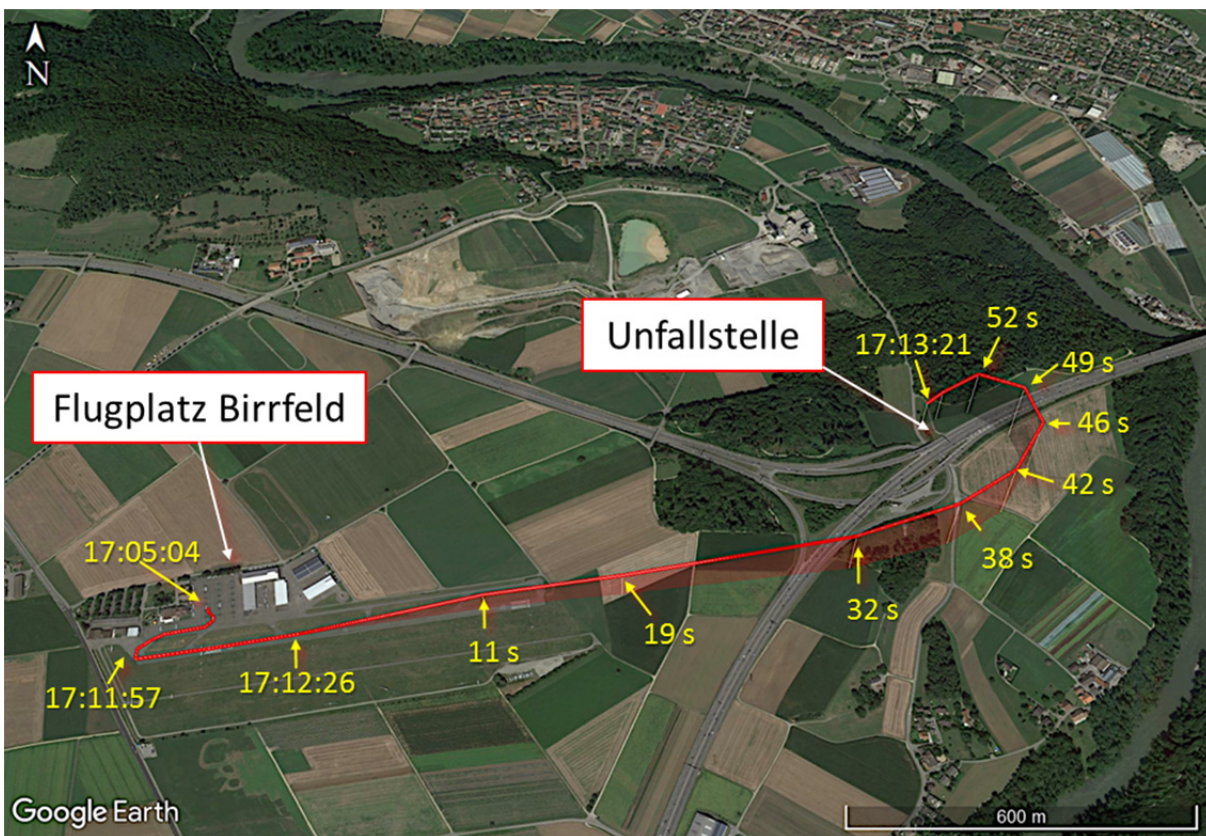
Abb. 1: Rollen, Start und Flugverlauf gemäß GPS-Daten (rot) von 17:05:04 Uhr bis 17:13:21 Uhr (GPS-Zeit),
Quelle: Google Earth Kartenservice™, GPS Garmin 296, Bearbeitung: BFU

Laut der aufgezeichneten Daten hob das Flugzeug um 17:12:26 Uhr (GPS-Zeit) ab. Nach 32 Sekunden war es in eine Linkskurve übergegangen. Vom Zeitpunkt des Abhebens, bis etwa 38 Sekunden danach, beschleunigte das Flugzeug auf eine Geschwindigkeit von 127 km/h über Grund. Zu diesem Zeitpunkt hatte es eine Höhe von 129 m über Flugplatzniveau erreicht. Danach nahm die Geschwindigkeit bis auf 107 km/h über Grund ab. Erst kurz vor Ende der Aufzeichnung nahm sie wieder zu. Nach dem Abheben stieg das Flugzeug in einer Zeit von etwa 49 Sekunden auf eine Höhe von 145 m über Flugplatzniveau. Danach sank es mit schnell abnehmender Höhe zu Boden. Die letzte Aufzeichnung erfolgte etwa 55 Sekunden nach dem Abheben in einer Höhe von ca. 68 m über Flugplatzniveau. Der Kurvenradius betrug dabei etwa 150 Meter.

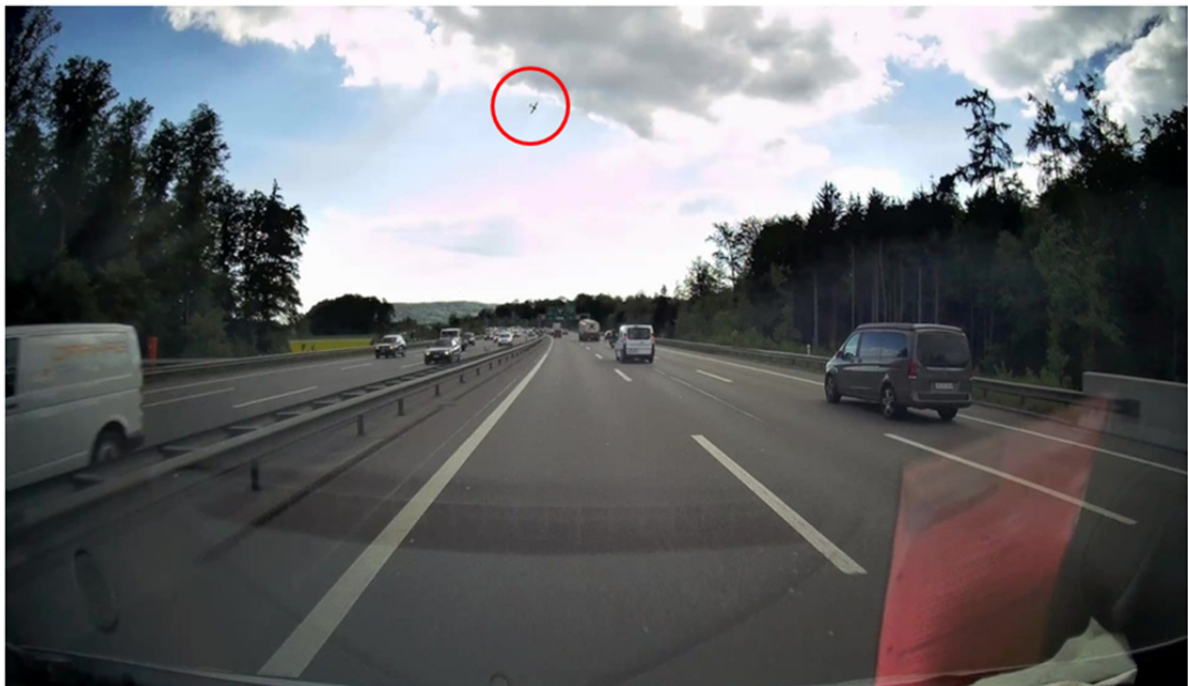
Abb. 2: Bildausschnitt der Dashcam (Flugzeug befindet sich im roten Kreis)

In der Videoaufnahme ist das Flugzeug erstmals zu erkennen, kurz nachdem es im Anfangssteigflug die Querabflugkurve nach links eingeleitet hatte. Nachdem etwa 90° der Kurve absolviert waren, neigte sich die Flugzeugnase nach unten. Die Querneigung des Flugzeugs nahm während des anhaltenden Kurvenflugs weiter zu. Nachdem etwa 180° der Kurve absolviert waren, kippte das Flugzeug ansatzlos über die linke Tragfläche ab und drehte sich auf den Rücken. Unmittelbar danach stoppte die Drehbewegung und die Flugzeugnase zeigte nahezu senkrecht zum Erdboden. Kurz vor dem Aufschlag hatte die Flugzeuglängsachse eine Neigung von etwas weniger als 90° (eine Bildfolge von Standbildern der Dashcam befindet sich in Anlage 1).

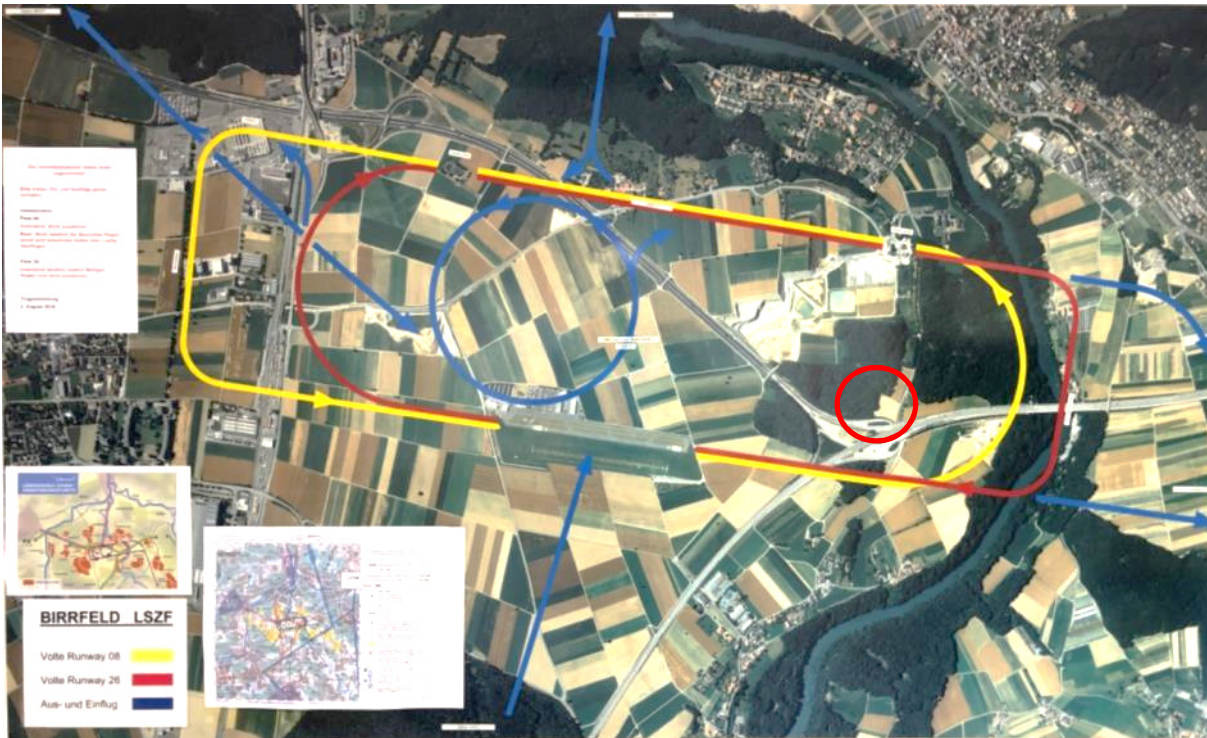
Im Gebäude des Flugplatzes Birrfeld war eine Luftbildaufnahme ausgehängt, in der die An- und Abflugrouten farbig eingezeichnet waren (Abb. 5). Für die an dem Tag in Betrieb befindliche Piste 08 galt die gelb eingezeichnete Platzrunde. Der Ausflug wäre für das erste geplante Flugziel, Konstanz, über die Nordroute, blauer Pfeil, der an den oberen Bildrand zeigt, erfolgt.

Abb. 5: Luftbild mit An- und Abflugrouten und Absturzstelle (roter Kreis)

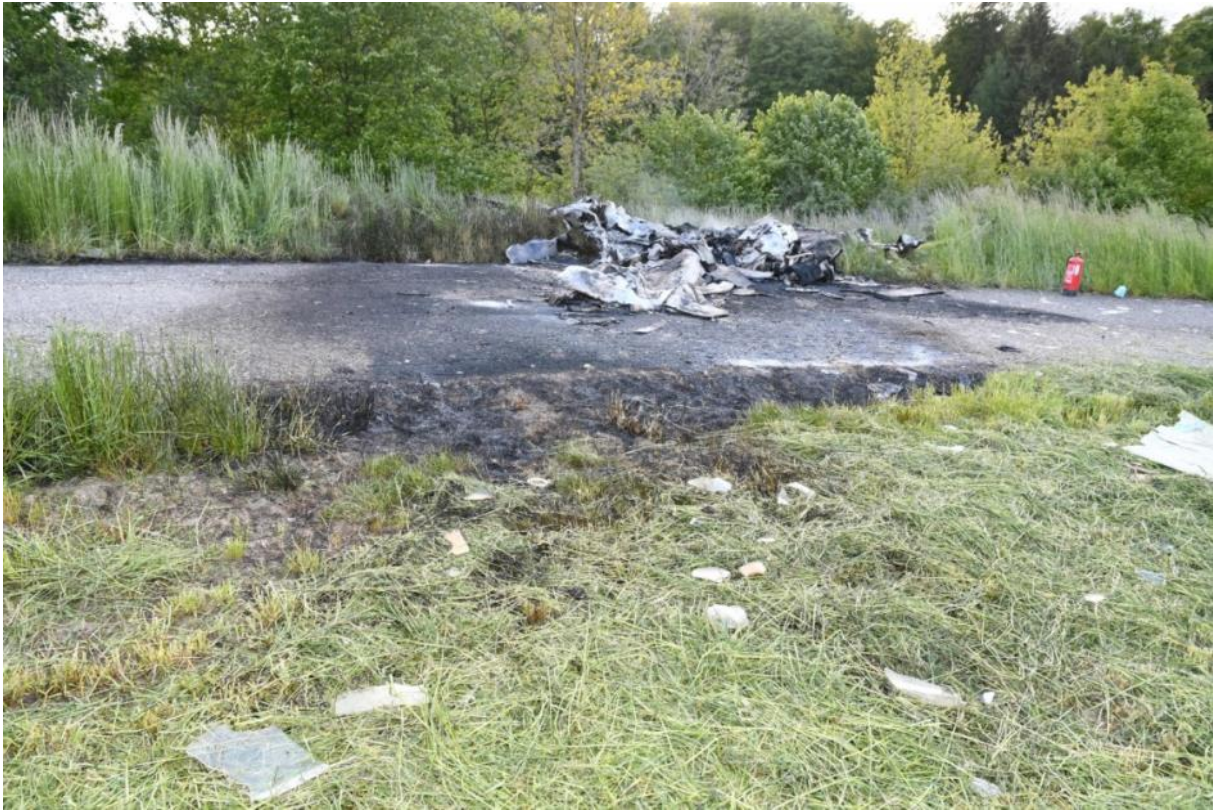
Die Unfallstelle befand sich ostnordöstlich des Flugplatzes Birrfeld in einer Entfernung von etwa 1 630 m zum Startpunkt der Piste 08 auf einem asphaltierten Weg in unmittelbarer Nähe zum Autobahndreieck A1 und A3, Zürich-Bern-Basel (Abb. 6).

Abb. 6: Aufschlagstelle mit Wrack

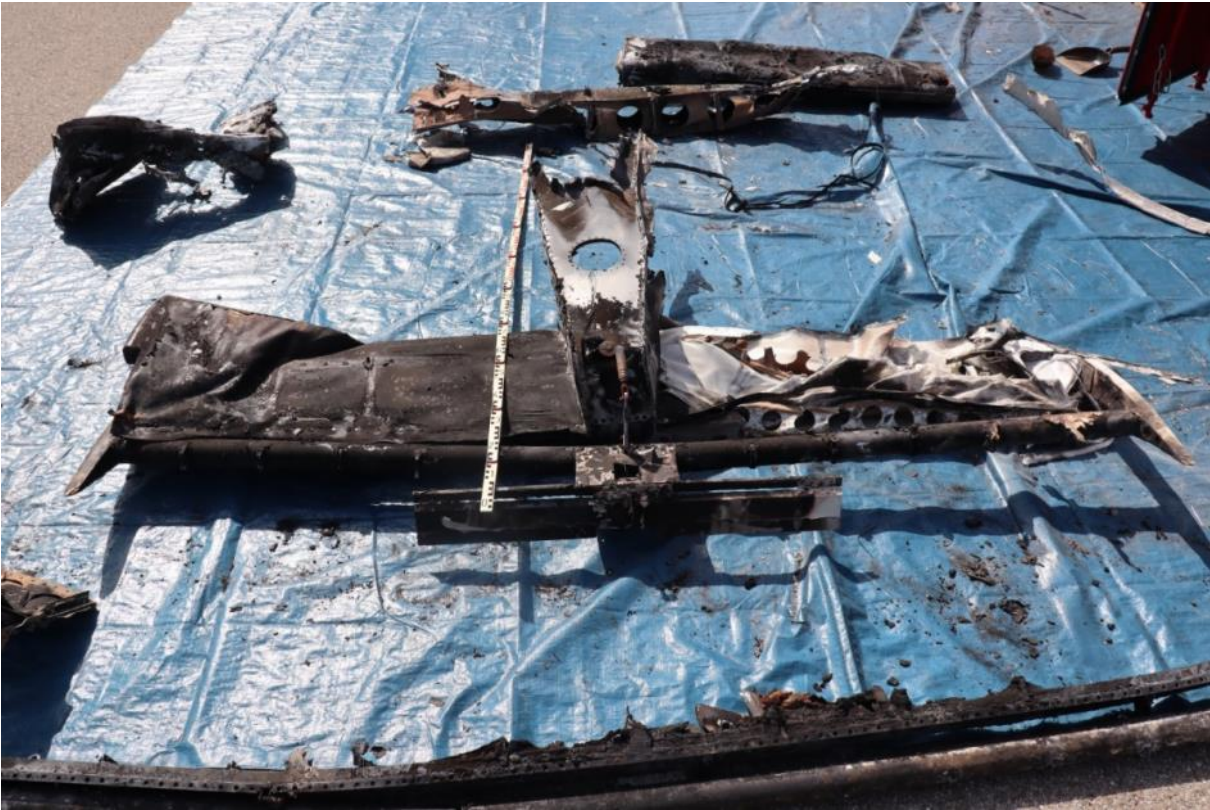
Abb. 7: Teilansicht der ausgelegten Wrackteile im Rahmen der technischen Untersuchung

Die Tragflächen waren stark verbrannt bzw. abgeschmolzen, wobei die rechte Tragfläche stärker betroffen war. Die Holme beider Tragflächen waren vorhanden. Von den Landeklappen waren die Holme mit Rippenfragmenten vorhanden. Reste der beiden Querruder lagen vor. Die beiden Hauptfahrwerke waren in die Tragflächen eingefahren.

Fragmente des Leitwerks waren vorhanden, das Seitenleitwerk war weggebrannt. Die Höhenleitwerksflosse war bis auf Teile des Holms verbrannt bzw. abgeschmolzen. Von den Höhenrudern waren die Nasenholme erkennbar. Das Trimmruder war vorhanden.

Am Motor waren die Zündkerzen abgerissen. Die Zylinder waren teilweise gerissen und Bruchstücke abgesplittert. Der Zahnriemen vom Propellerantrieb lag noch auf den Riemenrädern. Er war teilweise angeschmolzen. Die Tragrohre des Propellerantriebes waren verbogen. Der Propeller war in Fragmenten im Bereich der Nabe erhalten.

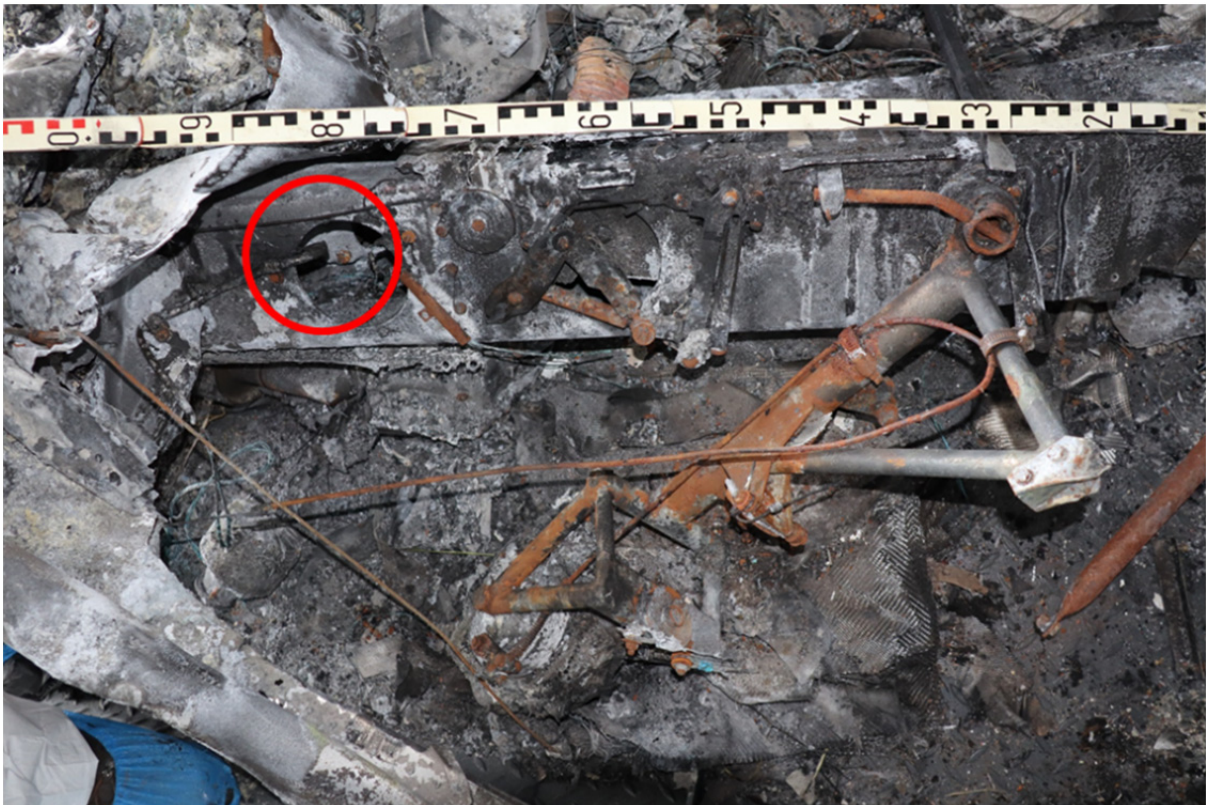
Von der Treibstoffanlage waren die Tanks und diverse Leitungen vorhanden. Mit dem Tankwahlschalter war der rechte Tank ausgewählt. Der rechte Tank war deformiert und angekohlt. Die Treibstoffleitungen waren abgerissen. Der linke Tank war geplatzt und teilweise verbrannt bzw. abgeschmolzen. Die Treibstoffleitung vom rechten Tank war im Bereich des rechten Fahrwerkes abgeschert. Dieser Bereich wurde herausgetrennt und zur weiteren Untersuchung nach Braunschweig transportiert.

Abb. 8: Abgescherte Treibstoffleitung (roter Kreis) im rechten Fahrwerksschacht

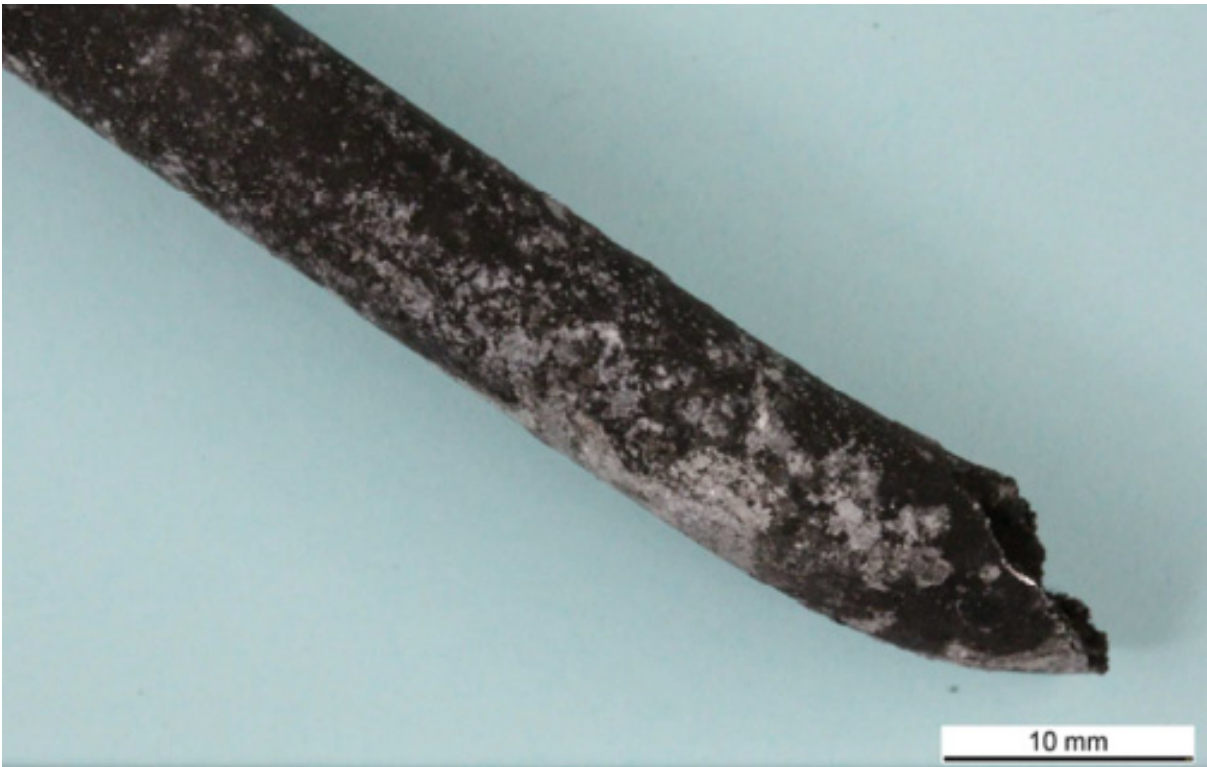
Die Untersuchung erfolgte am Institut für Füge- und Schweißtechnik (ifs) an der Technischen Universität Braunschweig. Die Oberfläche des Teilstücks der Treibstoffleitung war stark korrodiert. Im untersuchten Leitungsabschnitt war makroskopisch keine auffällige Einschnürung bzw. Verjüngung des Rohrquerschnittes erkennbar (Abb. 9).

Abb. 9: Übersicht Bruchbereich, stark korrodiert, keine Einschnürung

Der Bruch selbst verlief unter einem Winkel von etwa 45° und befand sich im Bereich einer Biegung der Treibstoffleitung. Nur im unmittelbaren Bereich des Bruches zeigte der Querschnitt der Treibstoffleitung eine deutliche Verformung. Eine Einschnürung über die Wanddicke war nicht erkennbar. Die Bruchfläche zeigte insgesamt eine interkristalline Bruchstruktur. Dabei erschien das Korn über die gesamte Wanddicke grobkörnig und zeigte eine auffällige „abgerundete“ Struktur. Die Bruchfläche zeigte deutliche Mikrolunker/Heißriss- bzw. Aufschmelzstrukturen. Eine Referenzbruchfläche, die durch einen Gewaltbruch erzeugt wurde, zeigte eine extrem starke Einschnürung der Wanddicke mit eindeutig duktilem Bruchverhalten.

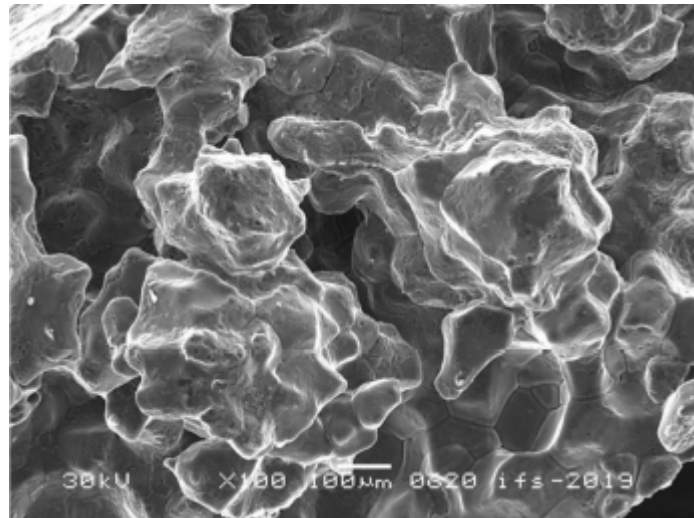
Die Ergebnisse der Schadensuntersuchung wurden wie folgt zusammengefasst: Die makroskopischen Merkmale eines verformungslosen Abgleitens unter 45° sind in der Regel eindeutige Merkmale eines Gewaltbruches. Die interkristalline Bruchstruktur mit den auffällig verdickten und teilweise geöffneten Korngrenzen, sowie die Mikrolunker wiesen zwar auf einen Aufschmelzriss hin, es könnte aber auch eine Folge der Temperatureinwirkung durch den Brand sein.

Abb. 10: Bruchfläche – Bruchstruktur interkristallin und auffällig „abgerundet“

Eine belastbare Aussage über den untersuchten Bruch war aufgrund der hohen Wärmebelastung des Bauteils nicht möglich.

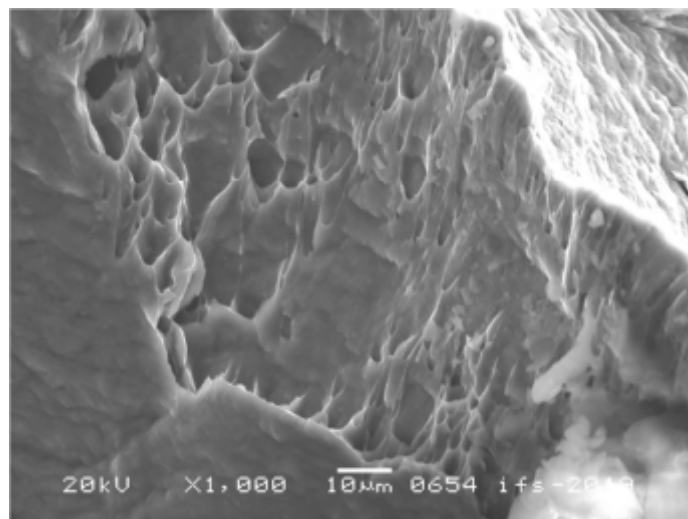
Abb. 11: Referenzbruchfläche – duktiles Bruchverhalten

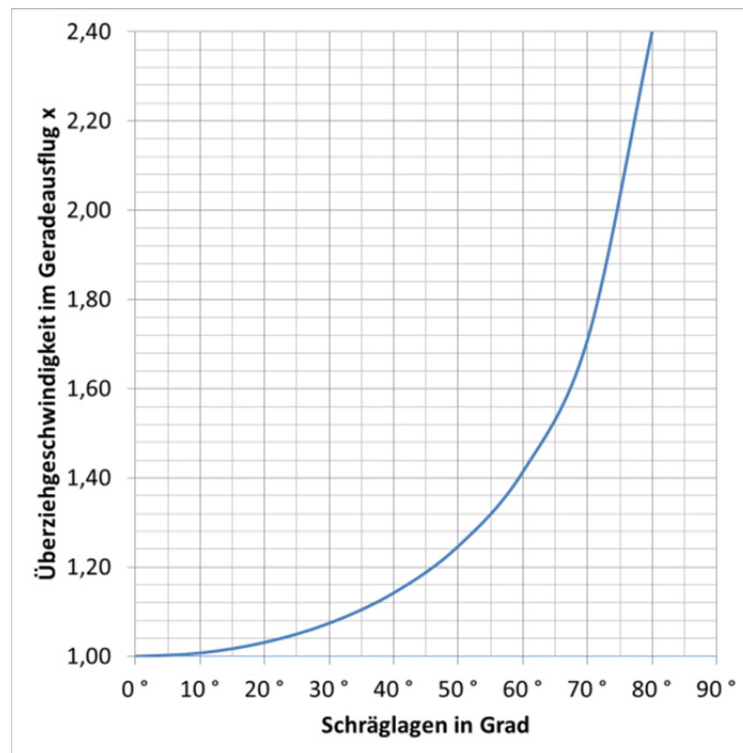
Im unten gezeigten Diagramm (Abb. 12) ist der Anstieg der Überziehgeschwindigkeit mit zunehmender Schräglage dargestellt.

Abb. 12: Faktor zur Erhöhung der Überziehgeschwindigkeit über der Schräglage

In dem vorliegenden Fall bedeutete das eine Überziehgeschwindigkeit für eine Höchstmasse von 700 kg, Fahrwerk und Landeklappen eingefahren (clean) und Motor im Leerlauf bei einer Schräglage von 45° von etwa 117 km/h (IAS) und bei 60° von etwa 139 km/h. Bei der Konfiguration clean und Motor mit Vollgas wären es bei 45° Schräglage etwa 113 km/h und bei 60° etwa 134 km/h.

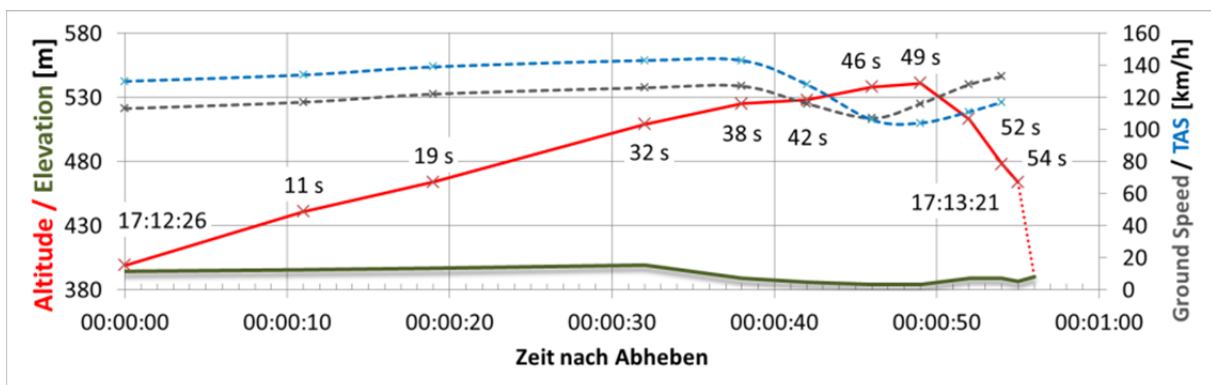
Das folgende Diagramm zeigt den Flugverlauf nach dem Abheben auf der Piste 08 um 17:12:26 Uhr (GPS Zeit) in seiner zeitlichen Abfolge, er dauerte 55 Sekunden. Es sind die Flughöhe (rot), die Geschwindigkeit über Grund (Ground Speed; grau) und die aus den Windwerten berechnete wahre Geschwindigkeit (TAS; blau) über der Zeit aufgetragen. Die dunkelgrüne schattierte Kurve zeigt den Geländeverlauf (Abb. 13).

Abb. 13: Analyse Flugweg mit Zeitverlauf, Höhe über Flugplatz und Geschwindigkeiten

Demnach verliefen der Startlauf und das Abheben normal und ohne Probleme. Auch das Einfahren des Fahrwerks erfolgte wie üblich. Nachdem das Flugzeug abgehoben hatte und sich mit einer durchschnittlichen Steigrate von 670 ft/min nach etwa 38 Sekunden in einer Höhe von 129 m über Flugplatzniveau im Anfangssteigflug befand, fiel die bis dahin zunehmende Geschwindigkeit gegenüber der Luft (TAS) merklich ab. Nach Auffassung der BFU deuteten dieser Geschwindigkeitsabfall und der weitere Flugverlauf auf ein Ereignis hin, bei dem mit großer Wahrscheinlichkeit die Antriebsleistung zumindest teilweise abgefallen war. Eine technische Ursache für diesen möglichen Leistungsabfall im Anfangssteigflug konnte, wie oben beschrieben, nicht ermittelt werden.

Während der Umkehrkurve nahm die Schräglage des Flugzeugs zu und die Geschwindigkeit ab. Ein entschiedenes Nachdrücken und daraus resultierendes Fahrt-aufholen war aus den aufgezeichneten Daten nicht abzuleiten. Auch dass nach dem Auftreten des möglichen Leistungsabfalls des Triebwerkes die Flughöhe zunahm, also Bewegungsenergie weiter abgebaut und in Höhengewinn umgesetzt wurde, spricht dafür.

Kurz vor dem Abkippen war die wahre Geschwindigkeit bis auf etwa 102 km/h zurückgegangen. Damit lag die Geschwindigkeit unter der aus Flugzeug-Handbuch und Schräglage/Überziehggeschwindigkeit-Diagramm abgeleiteten tatsächlichen Überziehggeschwindigkeit. In der Folge führte dieser Flugverlauf zum Abkippen über die linke Tragfläche. Beim Abkippen drehte sich das Flugzeug auf den Rücken und die Flugzeugnase zeigte nahezu senkrecht zum Boden.

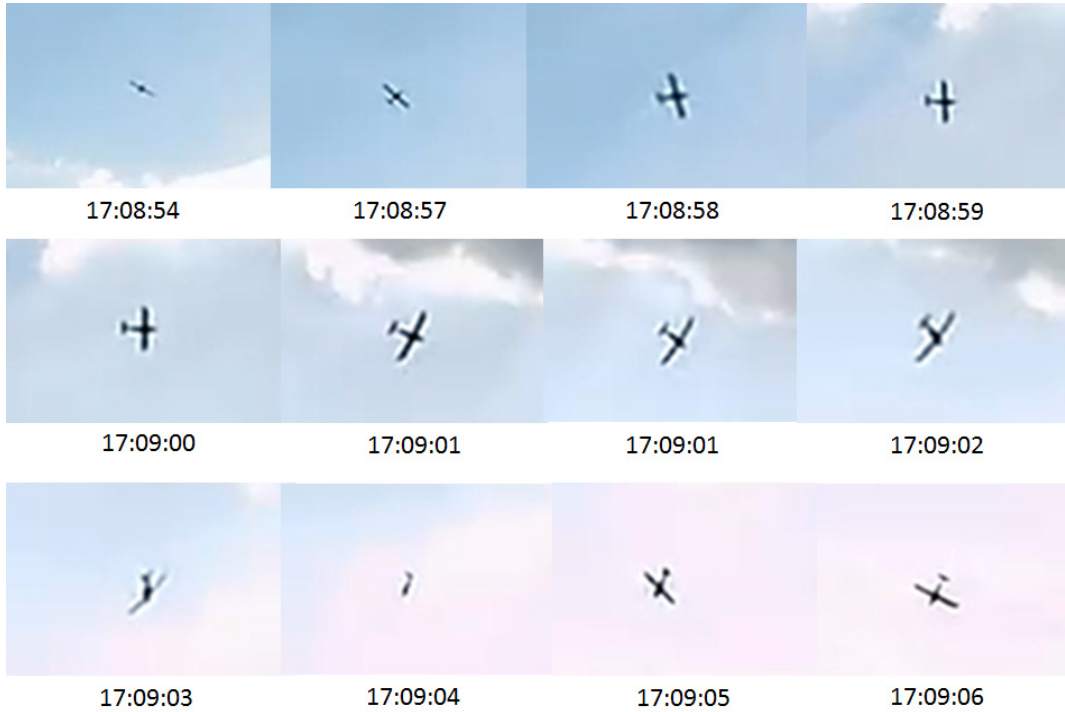
Abb. 14: Einzelbilder aus dem Video (Zeiten Videoaufnahme)
