Schlussbericht Nr. 2370 der Schweizerischen Sicherheitsuntersuchungsstelle SUST

über den Unfall des Verkehrsflugzeuges
Junkers Ju 52/3m g4e, HB-HOT,

betrieben durch Ju-Air,

vom 4. August 2018

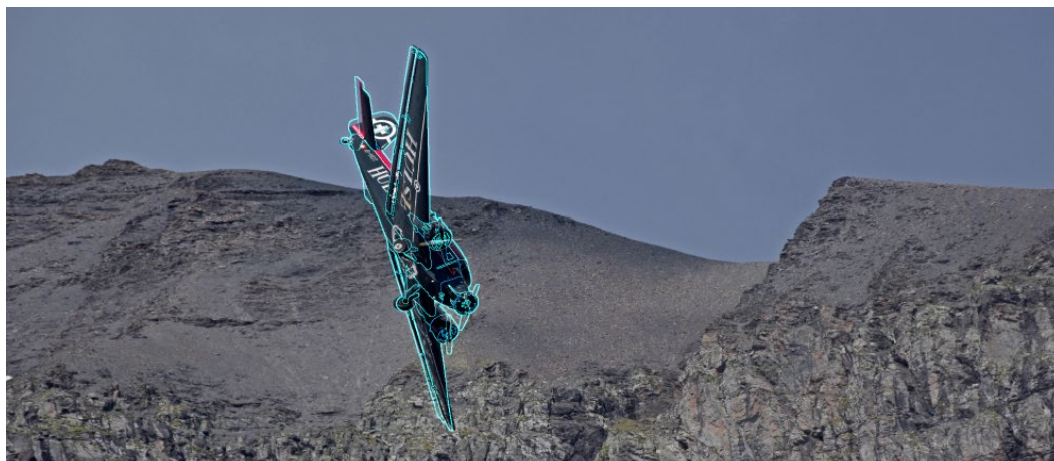
Während dieser letzten Flugphase traten niederfrequente Schwingungen des Flugzeuges auf. Als sich das Flugzeug schliesslich noch 108 m über Grund befand (Punkt F16, vgl. Abbildung 6 und Abbildung 7), zeigte seine Längsachse um 68 Grad gegenüber der Horizontalen nach unten. Das Höhenruder war zu diesem Zeitpunkt um ungefähr 13 Grad nach oben ausgeschlagen und das Seitenruder zeigte um 2 Grad nach rechts.

Abbildung 7: Bild der HB-HOT bei Punkt F16 mit überlagertem dreidimensionalem Modell einer baugleichen Ju 53/3m g4e (hellblau) zwecks Bestimmung von Lagewinkeln, Flügel durchbiegung und Ruderausschlägen. Die Blickrichtung zeigt nach Nordosten, im Hintergrund ist der südliche Ausläufer des Piz Segnas erkennbar.

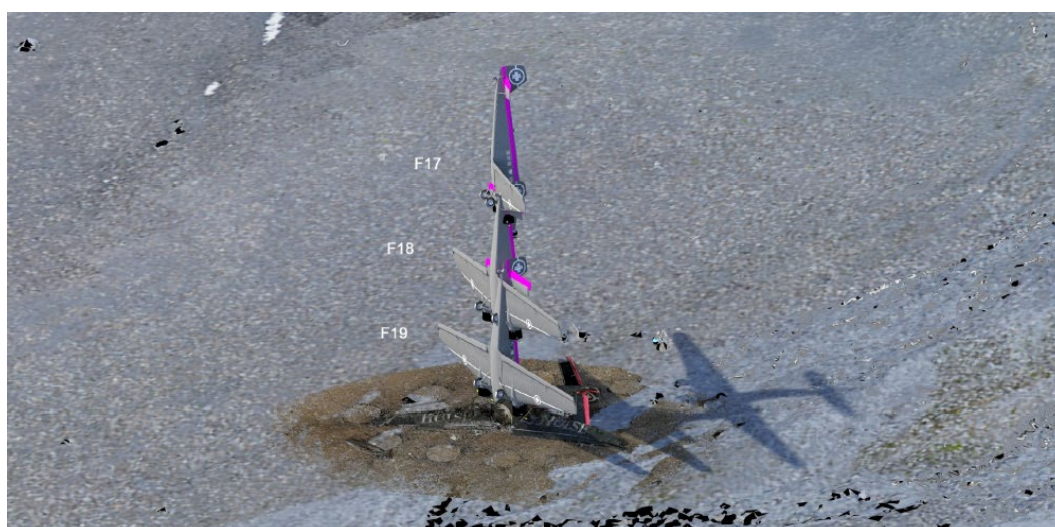
Die Rollbewegung nach links beschleunigte sich in dieser Phase deutlich. Das Flugzeug prallte kurz nach 16:57 Uhr in einer vertikalen Fluglage, mit annähernd senkrechter Flugbahn und bei einer Geschwindigkeit von rund 200 km/h auf den Boden (vgl. Abbildung 8).

Abbildung 8: Rekonstruierte räumliche Positionen und Fluglagen der HB-HOT vor dem Aufprall bei den Punkten F17, F18 und F19. Das dreidimensionale Modell einer baugleichen Ju 52/3m g4e ist im rekonstruierten, räumlichen 3-D-Geländemodell mit nördlicher Blickrichtung dargestellt. Die Wrackendlage und das Trümmerfeld wurden zur Übersicht schemenhaft belassen.

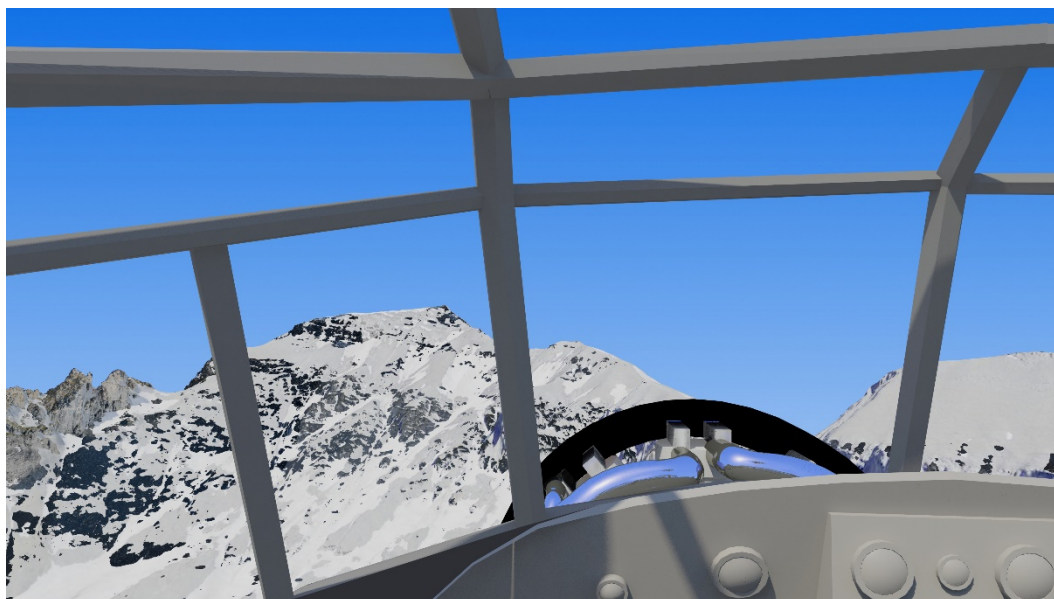
Es ist denkbar, dass aufgrund der Beschäftigung mit den Motoren und der Perspektive, die ein einfaches Erkennen des Absinkens erschwerte, der Längslagewinkel durch die Flugbesatzung unbewusst vergrössert wurde, um dies zu kompensieren (vgl. Abbildung 21). **Zudem begünstigte die Lage des Schwerpunktes ausserhalb der hinteren Begrenzung diesen Vorgang und machte das Flugzeug instabiler um die Querachse, was einen direkt zum Unfall beitragenden Faktor darstellt.**

Abbildung 21: Rekonstruierte Sicht aus der Position des Kommandanten der HB-HOT beim Punkt F9. In Blickrichtung befindet sich der Piz Segnas. Dargestellt mit dem vereinfachten Modell des Flugzeuges und dem dreidimensionalen Geländemodell. Das Fehlen von sichtbaren Punkten hinter der ersten Horizontlinie erschwerte das Erkennen des Abwindens durch den Abwind.

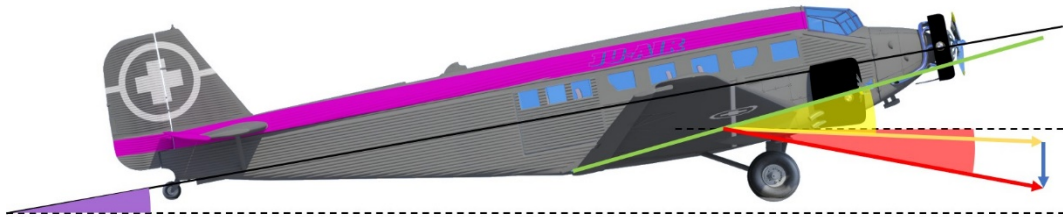
Dieses Abreißen der Strömung (*stall*) kann aerodynamisch wie folgt erklärt werden: Die HB-HOT war zunächst durch ein Abwindfeld in einen Sinkflug gebracht worden. Der Sinkflug im Abwind, der durch einen zunehmenden Längslagewinkel teilweise kompensiert wurde, führte zu einem Flugzustand nahe am maximalen Anstellwinkel. In dieser Fluglage genügte die zusätzliche Erhöhung des Anstellwinkels beim Einfliegen in einen mehr oder weniger starken Aufwind, um die Strömung zumindest teilweise abreißen zu lassen. In einem anhaltenden oder langsam abnehmenden Abwind wäre diese Entwicklung nicht zu erwarten gewesen. Die festgestellten Strömungsverhältnisse im Talkessel weisen darauf hin, dass das Flugzeug aus dem Abwindfeld in ein Aufwindfeld geriet. Ein Wechsel der Vertikal-komponente des Windvektors von 2 bis 5 m/s Sinken auf 3 bzw. 0 m/s Steigen reichte aus, dass der kritische Anstellwinkel überschritten wurde (vgl. Abbildung 22 und Abbildung 23). Wie sowohl die Messungen als auch die Strömungsberechnung gezeigt haben, waren auch grössere Scherwerte ohne weiteres möglich. Entsprechend turbulente Bedingungen im Gebirge sind nicht aussergewöhnlich und werden beim Fliegen in Geländenähe zu einem Risiko.

Abbildung 22: Stationärer Flug im Abwindfeld. Schwarz: Längsachse des Flugzeuges, schwarz gestrichelt: Horizontale; grün: Profilsehne; gelber Vektor: Bewegungsvektor des Flugzeuges in Bezug auf das Abwindfeld; blauer Vektor: Abwindvektor; roter Vektor: Flugbahn, d. h. resultierender Bewegungsvektor des Flugzeuges im Raum; violetter Winkel: Längslagewinkel – Winkel zwischen der Horizontalen und der Flugzeuglängsachse; roter Winkel: Flugbahnwinkel – Winkel zwischen der Horizontalen und der Tangente an die Flugbahn; gelber Winkel: Anstellwinkel – Winkel zwischen der Anströmrichtung, die dem umgekehrt gerichteten Bewegungsvektor in Bezug auf das Abwindfeld entspricht, und der Profilsehne.

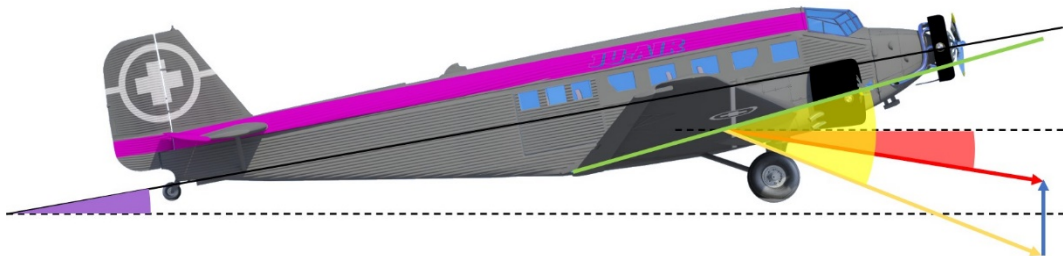
Abbildung 23: Einflug aus einem Abwindfeld in ein Aufwindfeld. Der Flugbahnvektor (rot) bleibt wegen der Massenträgheit des Flugzeuges kurzfristig gleich; blauer Vektor: Aufwindvektor; gelber Vektor: Bewegungsvektor des Flugzeuges in Bezug auf das Aufwindfeld. Der Anstellwinkel (gelb) steigt wesentlich an. Schwarz: Längsachse des Flugzeuges; schwarz gestrichelt: Horizontale; grün: Profilsehne; violetter Winkel: Längslagewinkel – Winkel zwischen der Horizontalen und der Flugzeuglängsachse; roter Winkel: Flugbahnwinkel – Winkel zwischen der Horizontalen und der Tangente an die Flugbahn; gelber Winkel: Anstellwinkel – Winkel zwischen der Anströmrichtung, die dem umgekehrt gerichteten Bewegungsvektor des Flugzeuges in Bezug auf das Aufwindfeld entspricht, und der Profilsehne.
