Summarischer Bericht

Luftfahrzeug	Mooney M20M «TLS»	HB-DIB
Halter	Privat	
Eigentümer	Privat	
Pilot	Schweizer Staatsangehöriger, Jahrgang 1967	
Ausweis	Privatpilotenlizenz für Flugzeuge (<i>Private Pilot Licence Aeroplane</i> – PPL(A)) nach der Agentur der Europäischen Union für Flugsicherheit (<i>European Union Aviation Safety Agency</i> – EASA), ausgestellt durch das Bundesamt für Zivilluftfahrt (BAZL)	
Flugstunden	insgesamt 736:24 h während der letzten 90 Tage	4:24 h
	auf dem Vorfallmuster 228:28 h während der letzten 90 Tage	4:24 h
Ort	Flugfeld Wangen-Lachen (LSPV)	
Koordinaten	---	Höhe --- m/M
Datum und Zeit	11. September 2020, 16:30 Uhr (LT ¹ = UTC ² + 2 h)	
Betriebsart	Privat	
Flugregeln	Sichtflugregeln (<i>Visual Flight Rules</i> – VFR)	
Startort	Flugfeld Wangen-Lachen (LSPV)	
Zielort	Flugfeld Wangen-Lachen (LSPV)	
Flugphase	Landung	
Art des Unfalls	Landung mit eingezogenem Fahrwerk	
Personenschaden	Besatzungsmitglieder	Passagiere Drittpersonen

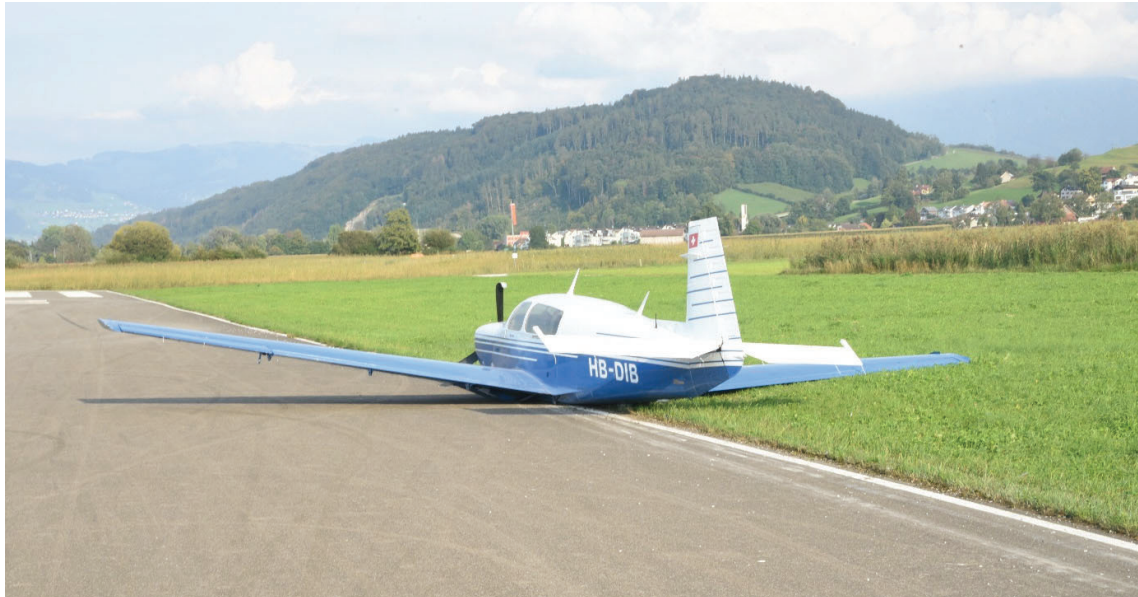
Abbildung 1: Aufnahme der HB-DIB in ihrer Endlage auf dem Pistenrand des Flugfeldes Wangen-Lachen (LSPV) mit Blickrichtung nach Osten.

Die auf der Piste und am Flugzeug ersichtlichen Spuren belegen, dass das Flugzeug mit eingezogenem Fahrwerk aufgesetzt hatte.

Alles deutet darauf hin, dass das Ausfahren des Fahrwerks vor der Landung vergessen wurde.
