Summarischer Bericht

Ort	Freiburg (FR)		
Koordinaten	579 982 / 184 331 (Swiss Grid 1903)	Höhe	6000 ft AMSL ¹
Datum und Zeit	28. Juli 2016, 13:38 Uhr (LT ² = UTC ³ + 2 h)		
Art des schweren Vorfalls	Fastkollision (Airprox)		
Luftraum	Klasse E		
Geringster Abstand der beiden Luftfahrzeuge	horizontal 45 m, vertikal 30 m		
Vorgeschriebene Mindeststaffelung	keine		
Airprox-Kategorie	ICAO ⁴ -Kategorie A		
Luftfahrzeug 1	Segelflugzeug Schempp-Hirth Duo Discus	HB-3401	
Halter	Segelfluggruppe Zürich, 8000 Zürich		
Eigentümer	Segelfluggruppe Zürich, 8000 Zürich		
Relevante Ausrüstung	Transponder, Flarm		
Betriebsart	Privat		
Flugregeln	Sichtflugregeln (<i>Visual Flight Rules</i> – VFR)		
Startort	Saanen (LSGK)		
Zielort	Saanen (LSGK)		
Flugphase	Reiseflug

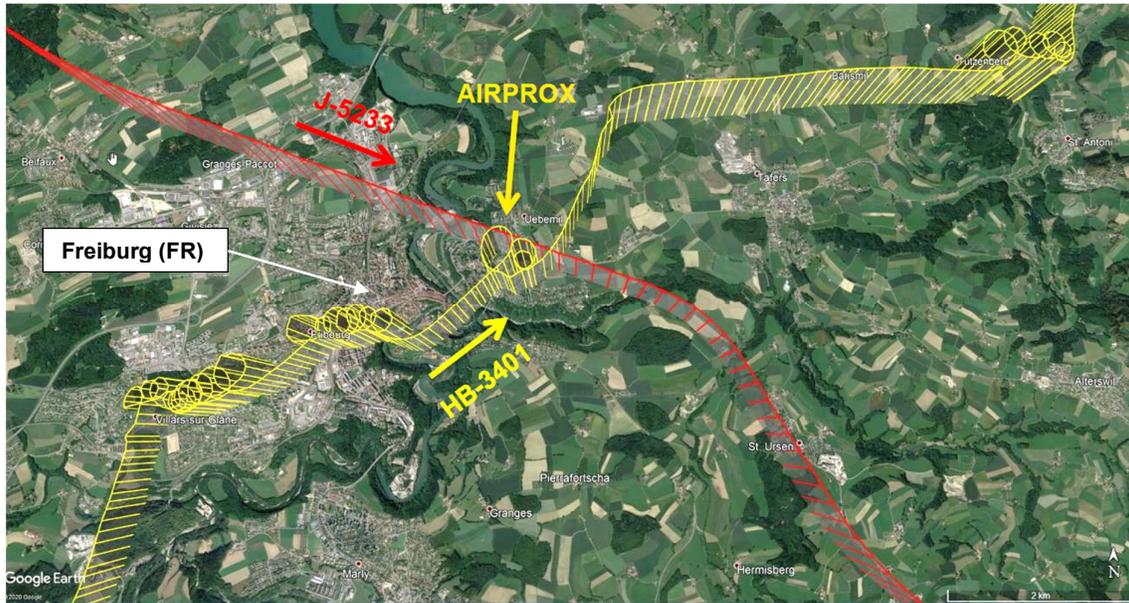
Zwei Kampfflugzeuge des Typs F/A-18 starteten am 28. Juli 2016 kurz nach 13:30 Uhr vom Flugplatz Payerne (LSMP). Nach dem Eindrehen auf einen südöstlichen Steuerkurs unterbrachen sie ihren Steigflug auf 6000 ft AMSL, nachdem der militärische Flugverkehrsleiter ihnen ein Luftfahrzeug meldete, dass sich auf ihrem Flugweg auf 8000 ft AMSL befand und dessen Transponder eingeschaltet war. Ebenfalls vor ihnen flog auf rund 6000 ft AMSL das zweiseitzige Segelflugzeug des Typs Duo Discus, eingetragen als HB-3401. Die Flugverkehrsleitstelle erkannte die HB-3401 aber nicht, da sich kein eingeschalteter Transponder an Bord befand. Ebenso wenig war das Segelflugzeug auf dem Radar der Kampfflugzeuge erkennbar (vgl. Abbildung 1).

Abbildung 1: Flugweg der F/A-18 des Anführers des Kampfflugzeugverbands (J-5233) und Flugweg des Segelflugzeuges HB-3401 (dargestellt in Google Earth).

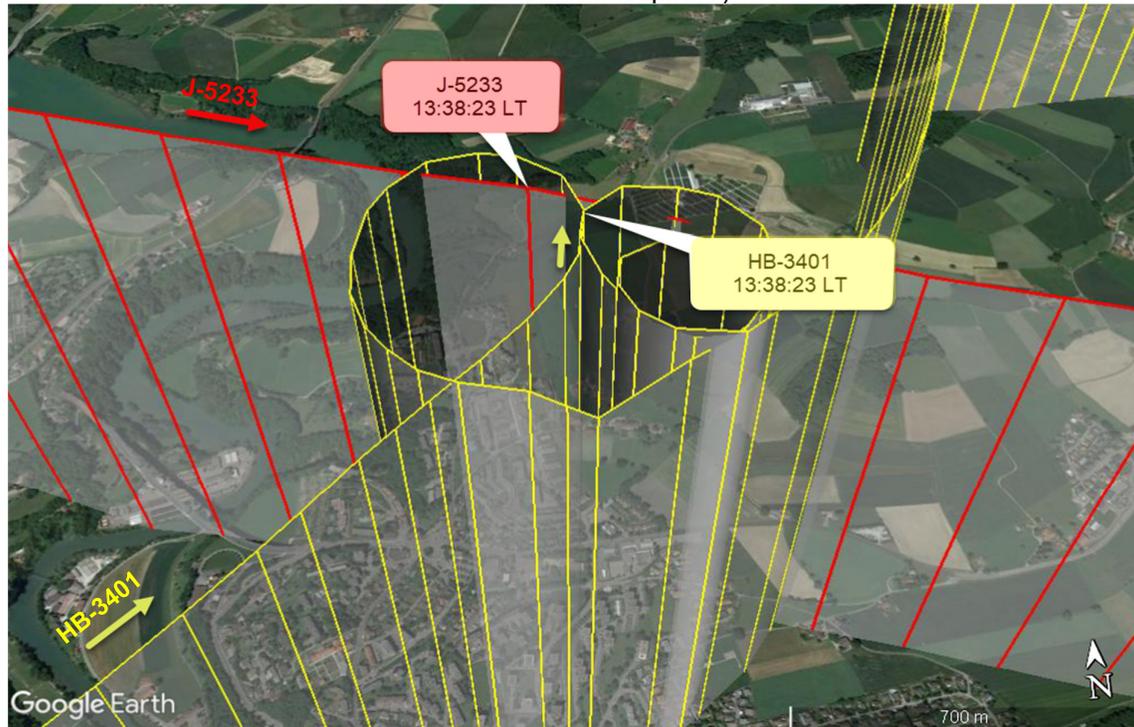
Kurz vor der geringsten Annäherung zwischen den beiden F/A-18 und der HB-3401 erlangte einer der beiden Piloten des Segelflugzeuges Sichtkontakt zu den Kampfflugzeugen und leitete sofort ein Ausweichmanöver nach oben ein. Zeitgleich sah auch der Anführer des mit einer Geschwindigkeit von rund 700 km/h über Grund fliegenden Kampfflugzeugverbandes das Segelflugzeug und führte ein Ausweichmanöver nach unten durch. Das dem Anführer folgende, oberhalb fliegende Kampfflugzeug überflog das Segelflugzeug.

Der geringste Abstand zwischen der F/A-18 des Anführers des Kampfflugzeugverbandes (J-5233) und der HB-3401 betrug horizontal 45 m und vertikal 30 m (vgl. Abbildung 2).

Abbildung 2: Flugweg der F/A-18 des Anführers des Kampfflugzeugverbandes (J-5233) und Flugweg des Segelflugzeuges (HB-3401) mit dem Ort der geringsten Annäherung um 13:38:23 Uhr (dargestellt in Google Earth).
