Schlussbericht Nr. 2379 der Schweizerischen Sicherheitsuntersuchungsstelle SUST

über den schweren Vorfall des Flugzeu-
ges PC-12/47E, HB-FRP,

vom 5. März 2021

Flugplatz Buochs (NW)

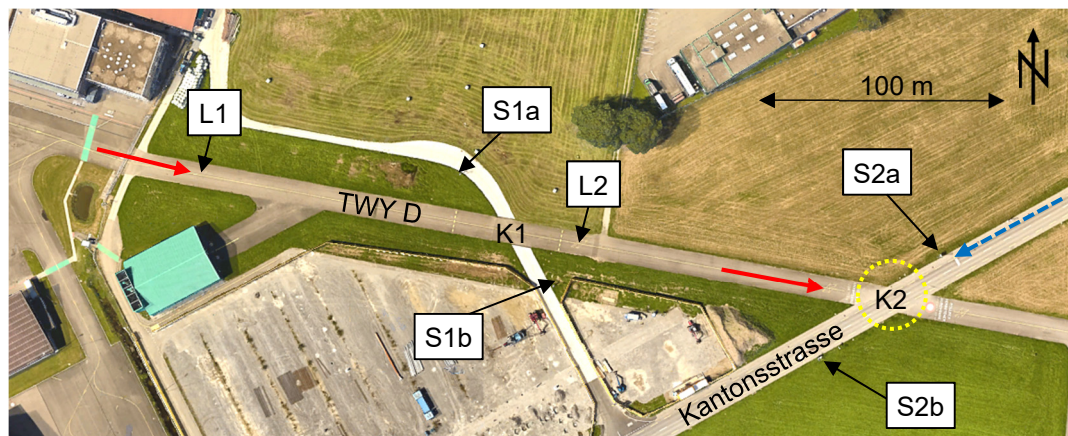
Abbildung 2: Aufsicht des TWY D und der beiden Strassenkreuzungen (K1, K2) mit den beim schweren Vorfall relevanten Systemkomponenten der Signalanlage: Signalschleifen (L1, L2), Signalmasten mit Rollweg-Lichtsignal und Verkehrsampel (S1a/1b, S2a/2b). Zusätzlich sind die Roll- resp. Fahrrichtung der PC-12 (roter Pfeil) und des Fahrzeuges (blauer Pfeil) sowie der Ort der Kollision (gelber Kreis) eingezeichnet.

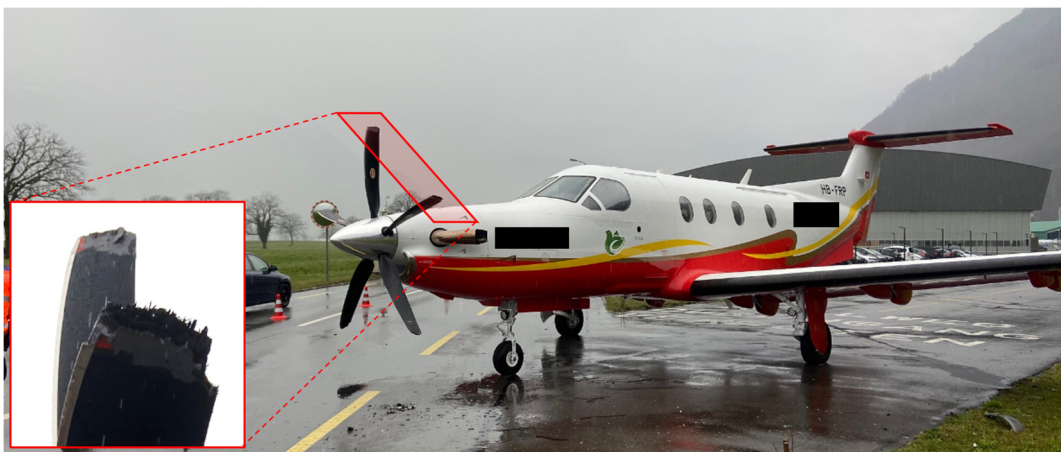
Der Pilot und der Autofahrer blieben unverletzt. Die PC-12 wurde an den fünf Propellerspitzen beschädigt. Das Auto erlitt auf der rechten Fahrzeugseite Schäden.

Abbildung 3: Endposition der HB-FRP kurz nach der Kollision mit dem Auto, Blickrichtung entlang der Kantonsstrasse gegen Westen. Der (rote) Ausschnitt zeigt die Beschädigungen an den oberen Propellerblattspitzen.

- Er leitete eine Vollbremsung ein, konnte aber das Auto nicht rechtzeitig zum Stillstand bringen. Dieses kollidierte mit dem Propeller der PC-12.
- Dabei wurden die Propellerspitzen und das Auto auf der rechten Fahrzeugseite beschädigt.

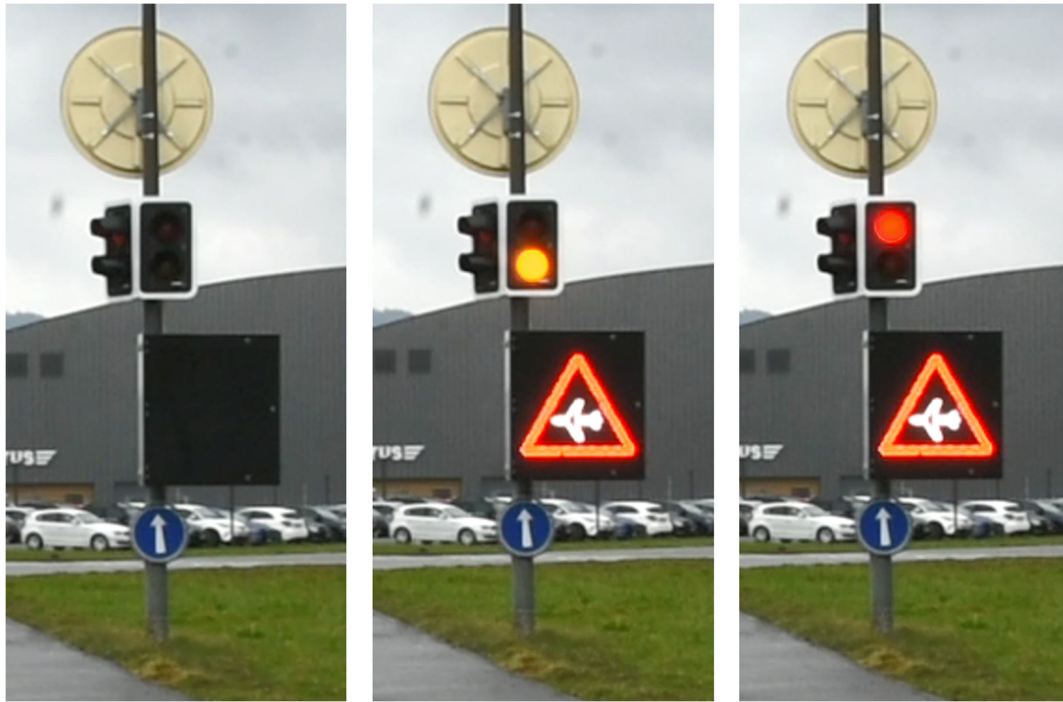
Abbildung 6: Signalmast an der Position S2a mit Verkehrsampel und Warnsignal (vgl. Abbildung 5), wie sich diese einem von Ennetbürgen herkommenden Fahrzeuglenker präsentieren: In deaktiviertem Zustand (Bild links), nach Aktivieren der Anlage durch ein heranahendes Flugzeug (Bild mitte) und 10 Sekunden später mit Rotlicht (Bild rechts). Oberhalb der Verkehrsampel ist die Rückseite des Spiegels erkennbar, welcher der Besatzung eines Flugzeuges Sicht auf die gegenüberliegende Strassenseite erlaubt.

Des Weiteren zeigte sich, dass das Rotlicht vor dem Rollweg D von Strassenverkehrsteilnehmern regelmässig missachtet wurde (vgl. Kapitel 1.4). Entgegen den im Strassenverkehr üblichen Verkehrsampeln, die bei freier Fahrt kontinuierlich in Grün anzeigen, erleuchteten die Verkehrsampeln vor dem Rollweg D nur nach deren Aktivierung, d. h. nachdem ein Pilot die Signalanlage armiert und das Flugzeug die entsprechende Signalschleife überrollt hat. Es ist denkbar, dass das Fehlen eines Grünlichts bei freier Fahrt grundsätzlich dazu führen kann, dass ein Fahrzeuglenker die Verkehrsampel weniger wahrnimmt.

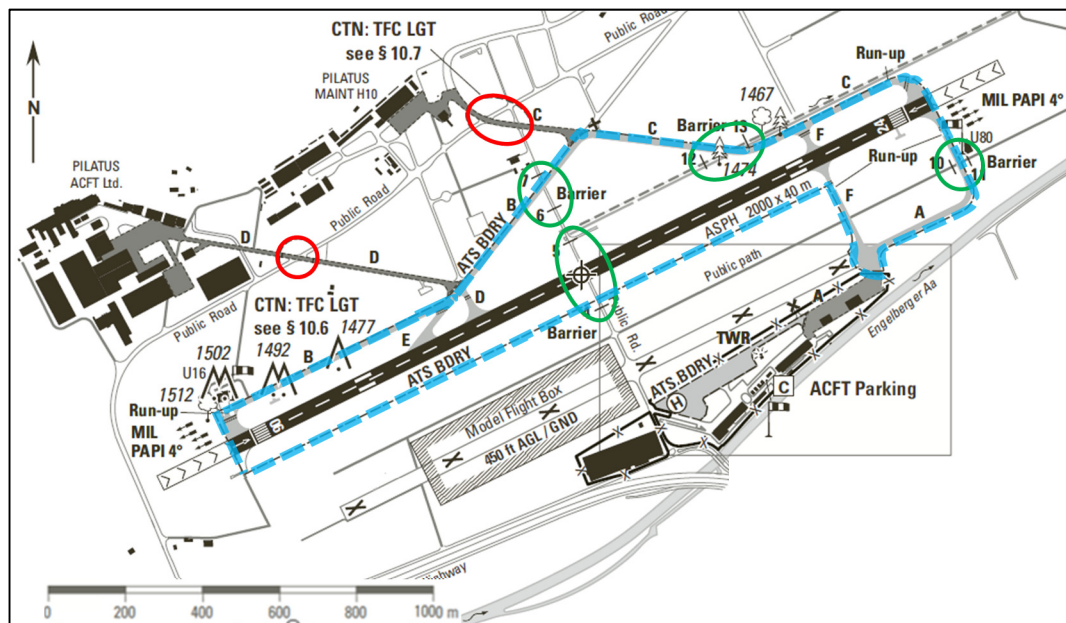
Auf dem Flugplatz Buochs sind innerhalb des Bereiches, für den die Flugverkehrsleitung zuständig ist (vgl. Abbildung 8, ATS BDRY: *Air Traffic Service Boundary*, blau-gestrichelte Umrandung) die Kreuzungen zwischen der öffentlichen Strasse (Herdernstrasse) / der Fussgängerwege und den Rollwegen / der Piste mittels Barrieren gesichert (*Barrier*, grün markiert). Die beiden Kreuzungen zwischen der Kantonsstrasse und den TWY C / TWY D sind hingegen nur mit Lichtsignalen versehen (TFC LGT: *Traffic Light*, rot markiert).

Abbildung 8: Ausschnitt aus der AD INFO 1, farblich markiert durch die SUST.

Die technische Sicherung einer Kreuzung mittels Schranken, wie sie in Buochs bei den Kreuzungen im Bereich, für den die Flugsicherung zuständig ist, bestehen, ist eine effektive Massnahme zur Erhöhung der Sicherheit (vgl. Abbildung 8). Eine geschlossene Schranke hindert optisch vor einer Weiterfahrt und bildet zusätzlich ein physisches Hindernis. Aus diesem Grund werden beispielsweise Bahnübergänge basierend auf einer Risikoabschätzung häufig mittels Schranken gesichert. Eine geschlossene Schranke auf der Fahrbahn hätte der Fahrer mit grosser Wahrscheinlichkeit wahrgenommen und das Auto frühzeitig abgebremst. Im vorliegenden Fall war die Kreuzung der Kantonsstrasse mit dem Rollweg D jedoch nur mittels Verkehrsampeln und einem aufleuchtenden Warnsignal geschützt, was zur Entstehung des schweren Vorfalles beitrug.

Das Amt für Mobilität des Kantons Nidwalden sollte in Zusammenarbeit mit der Justiz- und Sicherheitsdirektion (JSD) des Kantons Nidwalden sowie mit dem Bundesamt für Zivilluftfahrt (BAZL), der Pilatus Flugzeugwerke AG und dem Flugplatzbetreiber von Buochs (LSZC) Massnahmen ergreifen, die das Risiko einer Kollision

zwischen den Verkehrsteilnehmern auf den Kantonsstrassen und den Flugzeugen an den Kreuzungen mit den Rollwegen C und D verringern.

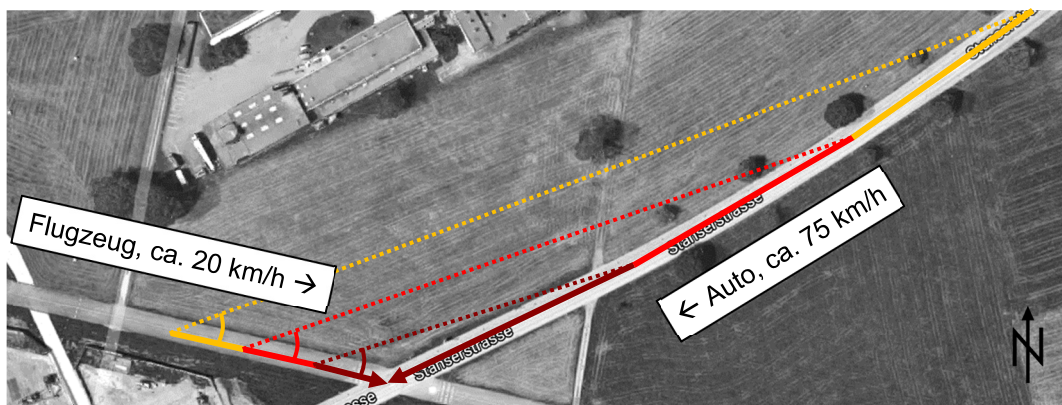
Das Auto, das sich von vorne links dem Flugzeug näherte, sah der Pilot trotzdem erst kurz vor der Kollision. Da sowohl der Rollweg als auch die Kantonsstrasse vor der Kreuzung annähernd geradlinig verlaufen und sich sowohl das Flugzeug als auch das Auto mit gleichbleibender Geschwindigkeit vorwärts bewegten, muss das Auto auf der linken Seite für den Piloten unter einem etwa gleichbleibenden Winkel, d.h. an der gleichen Stelle in seinem Sichtfeld (stehende Peilung), erkennbar gewesen sein (vgl. Abbildung 9). In einer PC-12 befindet sich bei richtig eingestellter, linker Sitzposition beim Blick um diesen Winkel nach links genau die Strebe zwischen der Front- und Seitenverglasung. Es ist denkbar, dass der Pilot aus diesem Grund – trotz aktivem Bewegen des Kopfes – das Auto erst derart spät sah.

Abbildung 9: Aufsicht mit den Positionen des Flugzeuges auf dem Rollweg (links) und den Positionen des Autos auf der Kantonsstrasse (rechts) während der letzten 10 Sekunden vor der Kollision. Relativ zur Längsausrichtung des Flugzeuges erschien das Auto immer unter dem gleichen Winkel auf der linken Seite (stehende Peilung).

Für den Fahrzeuglenker präsentierte sich die Situation ähnlich: Das Flugzeug war für ihn im Sichtfeld unter einem gleichbleibenden Winkel auf der rechten Seite erkennbar. Ein an, aus relativer Sicht gesehen, gleicher Position verharrendes Objekt ist für das menschliche Auge schlechter wahrnehmbar als ein sich bewegendes Objekt. Zudem ist auch hier denkbar, dass die Sicht auf die PC-12 von der A-Säule auf der rechten Seite der Frontscheibe des Fahrzeuges verdeckt wurde. Dies mag erklären, wieso auch der Fahrzeuglenker das sich annähernde Flugzeug derart spät wahrnahm.
