Rapport Sommaire

Aéronef	Bücker 131 APM	HB-UVB	
Exploitant	Société d'Aviation de la Gruyère SA, Aérodrome de la Gruyère, CH-1663 Epagny		
Propriétaire	Groupe de vol à moteur de la Gruyère SA, Aérodrome de la Gruyère, CH-1663 Epagny		
Pilote	Citoyen suisse né en 1947		
Licence	Licence de pilote privé d'avions (<i>Private Pilot Licence Aeroplane-PPL(A)</i>) selon l'Agence de l'Union européenne pour la sécurité aérienne (<i>European Union Aviation Safety Agency- EASA</i>) établie par l'Office Fédéral de l'Aviation Civile (OFAC)		
Heures de vol	total 1900 h	au cours des 90 derniers jours 9 h	
	sur le type en cause 300 h	au cours des 90 derniers jours 2:20 h	
Lieu	Aérodrome de la Gruyère (LSGT)		
Cordonnées	---	Altitude ---	
Date et heure	28 juillet 2020, 15 h 45 (LT ¹ = UTC ² + 2 h)		
Type d'exploitation	Privé		
Règles de vol	Règles de vol à vue (<i>Visual Flight Rules – VFR</i>)		
Lieu de départ	Aérodrome de la Gruyère (LSGT)

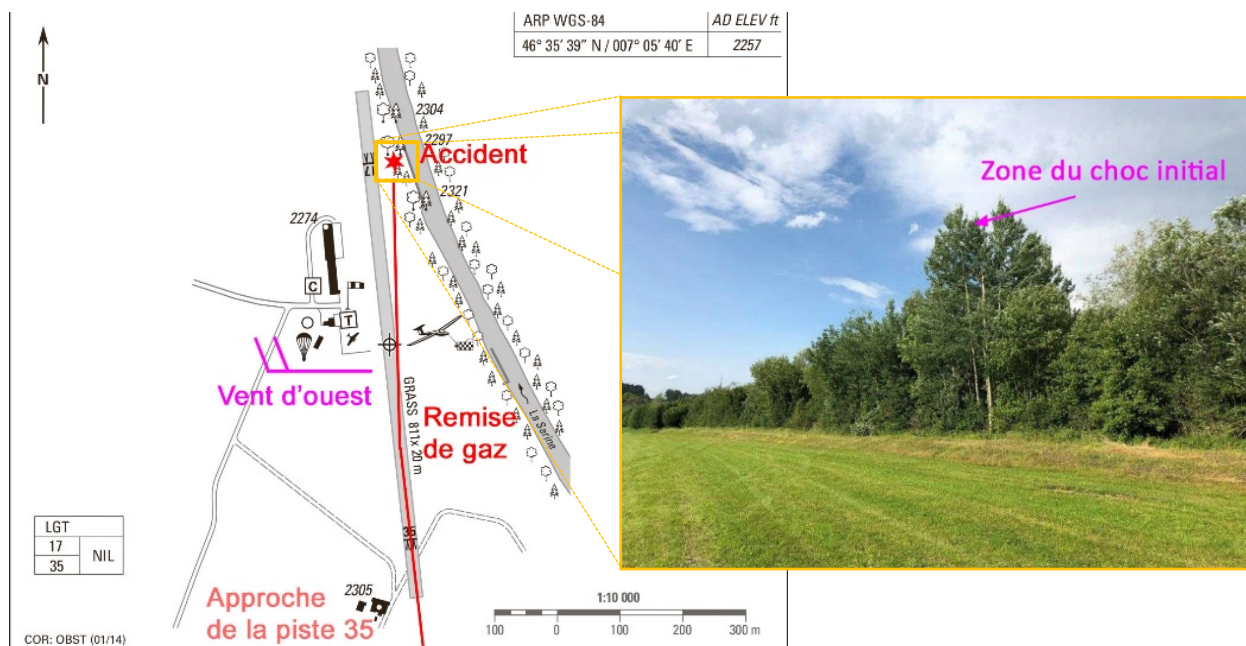
La remise de gaz se débute normalement, mais l'attention du pilote se porte sur le côté gauche de la trajectoire de vol. Soudainement, l'aile droite inférieure du Bücker entre en collision avec les arbres situés en bordure de l'axe de piste (figure 1). Le biplan finit sa course dans ces arbres, entre la piste et la Sarine.

Figure 1: Carte de la piste et de ses abords

L'accident est dû à la collision avec les arbres situés à droite de la piste 35 suite à une déviation latérale non remarquée au cours d'une remise des gaz en présence d'un vent traversier.

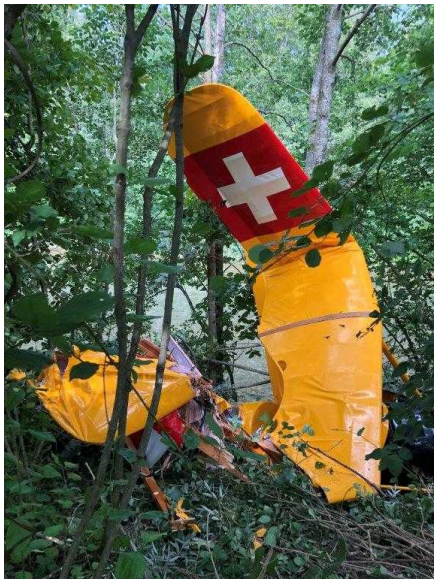
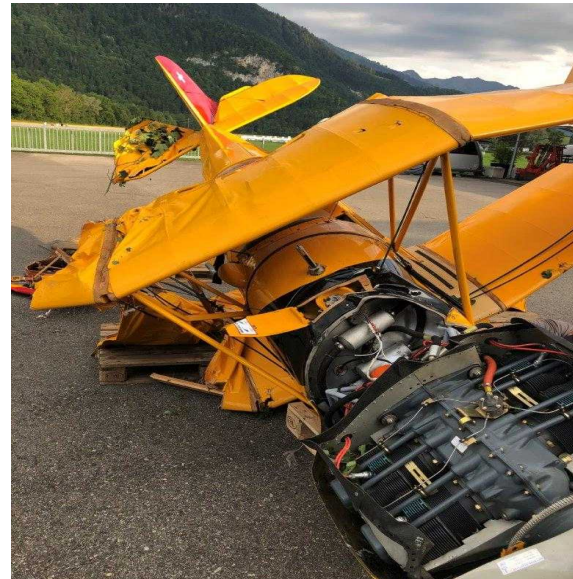
Le pilote et son passager en sont sortis indemnes, l'avion est gravement endommagé (figure 2).

Figure 2: Situation de l'avion dans les arbres (gauche) et état de l'avion après la récupération du Bücker (droite)

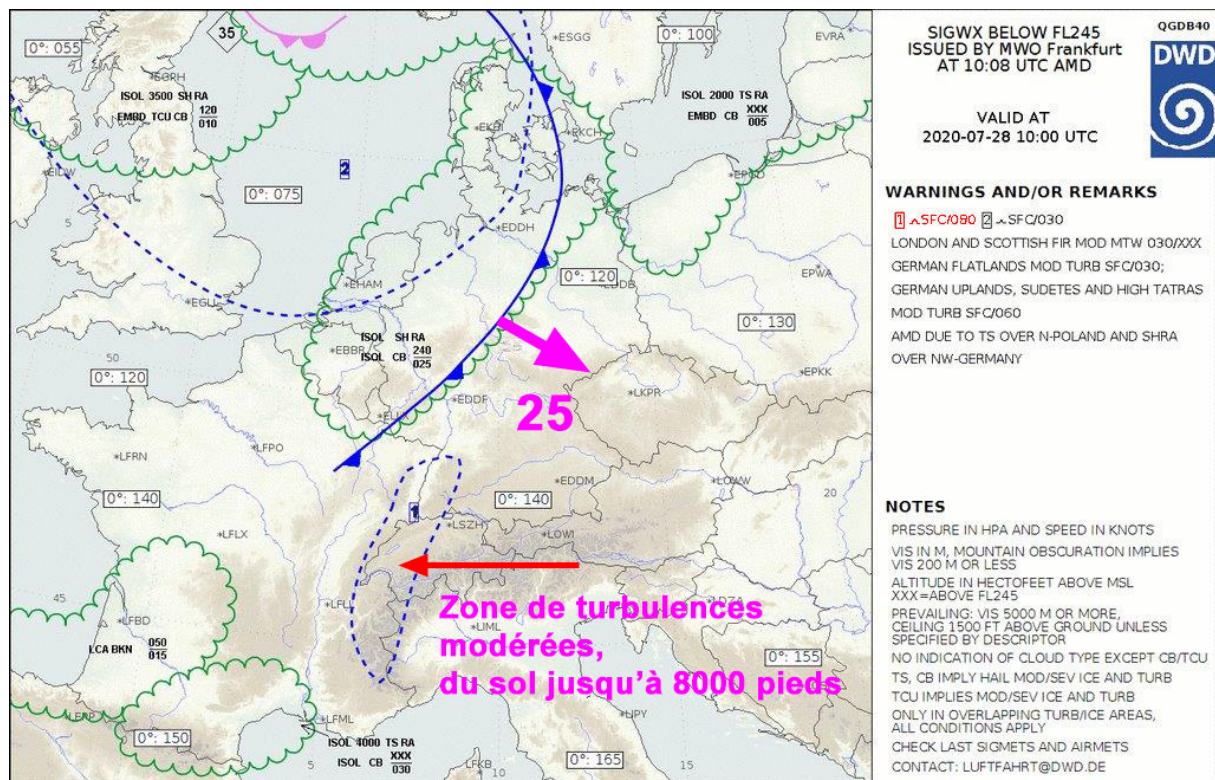
Situation générale: un front froid actif passe rapidement au nord de la Suisse. La masse d'air dans la région de l'accident est très sèche par régime de vent d'ouest.

Figure 3: Déplacement rapide du front froid, zone de turbulence modérée du sol jusqu'à 8000 pieds (source : Deutscher Wetterdienst)

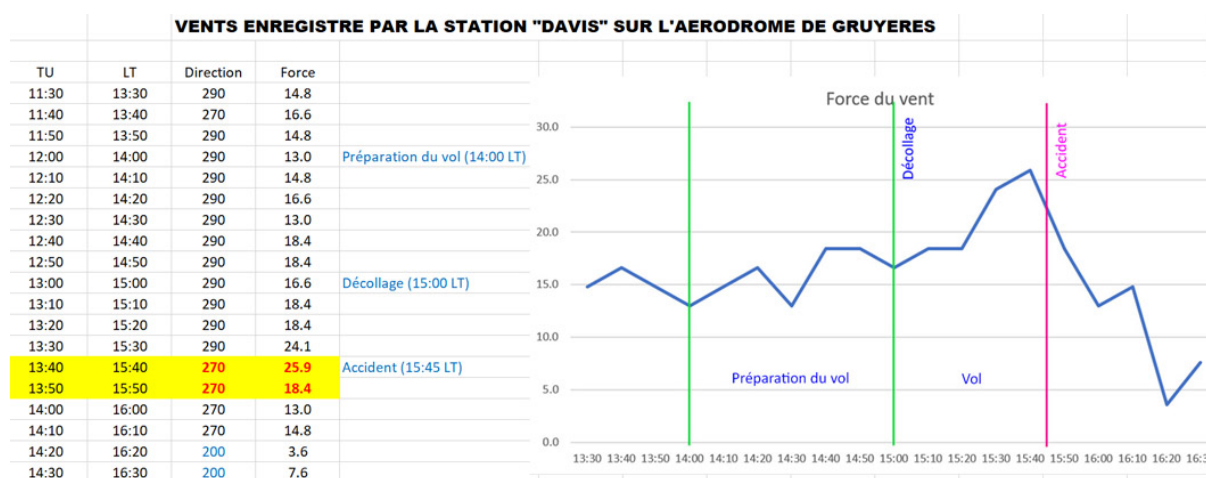
Le vent d'ouest est confirmé par les enregistrements de la station météo "Davis" située sur l'aérodrome.

Figure 4: Représentation du relevé des vents de la station météo « Davis » en m/s. Un vent d'ouest modéré était présent lors de la préparation du vol jusqu'à l'accident avec une force pratiquement maximale d'environ 40 kt au moment de l'atterrissage
