## Rapport Sommaire

<b>Type d'aéronef</b>	Mooney Aircraft Corporation M20J « 201 »	HB-DIC
<b>Exploitant</b>	Motorfluggruppe Birrfeld, 5242 Lupfig	
<b>Propriétaire</b>	Motorfluggruppe Birrfeld, 5242 Lupfig	
<b>Pilote</b>	Citoyen brésilien, né en 1977	
<b>Licence</b>	licence de pilote privé d'avions ( <i>Private Pilot Licence Aeroplane – PPL(A)</i> ) selon l'Agence de l'Union européenne pour la sécurité aérienne ( <i>European Union Aviation Safety Agency – EASA</i> ), établie par l'Office fédéral de l'aviation civile (OFAC)	
<b>Heures de vol</b>	<b>total</b> 338:11 h <b>au cours des 90 derniers jours</b> 03:16 h	
	<b>sur le type en cause</b> 34:44 h <b>au cours des 90 derniers jours</b> 00:39 h	
<b>Lieu</b>	Aérodrome d'Ecuvillens (LSGE)	
<b>Cordonnées</b>	---	<b>altitude</b> --- m/M
<b>Date et heure</b>	26 janvier 2021, 10h12 (LT <sup>1</sup> = UTC <sup>2</sup> + 1 h)	
<b>Type d'exploitation</b>	Privé	
<b>Règles de vol</b>	Règles de vol à vue ( <i>Visual Flight Rules – VFR</i> )

<b>Lieu de départ</b>	Aérodrome de Birrfeld (LSZF)	
<b>Destination</b>	Aérodrome d'Ecuvillens (LSGE)	
<b>Phase de vol</b>	Atterrissage	
<b>Nature de l'accident</b>	Atterrissage avec le train rentré ou bloqu

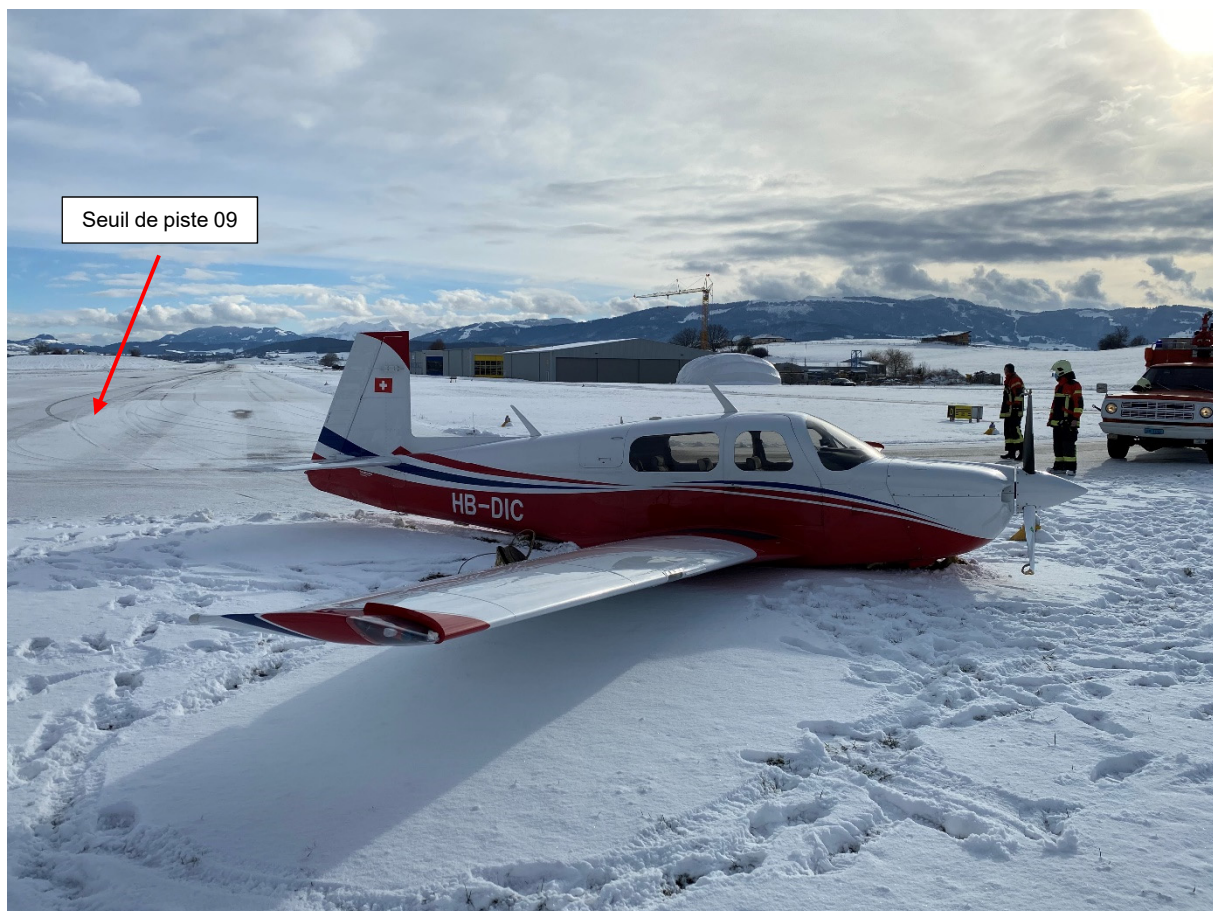
Le matin du 26 janvier 2021 le pilote a effectué un vol d'environ quarante minutes de Birrfeld (LSZF) à Ecuwillens (LSGE) avec l'avion à moteur Mooney M20J, immatriculé HB-DIC. La piste d'Ecuwillens était légèrement contaminée au moment de l'arrivée. Lors de la première approche sur la piste 27, la vitesse en approche finale était trop élevée, ce qui a entraîné un atterrissage long. Après s'être posé dans le dernier tiers de la piste, le pilote a décidé de redécoller et a effectué un circuit. Lors de la deuxième approche sur la piste 27, deux témoins oculaires ont vu l'avion en finale avec le train d'atterrissage rentré. Après l'atterrissage sur le ventre, l'avion a dérapé jusqu'à l'autre extrémité de la piste et s'est immobilisé dans la neige à quelques mètres après seuil de piste 09 (figure 1). Le pilote, seul à bord, n'a pas été blessé, mais l'appareil a été gravement endommagé.

**Figure 1 :** Le HB-DIC dans sa position finale à quelques mètres du seuil de piste 09 de l'aérodrome d'Ecuwillens (LSGE), en regardant vers l'est.

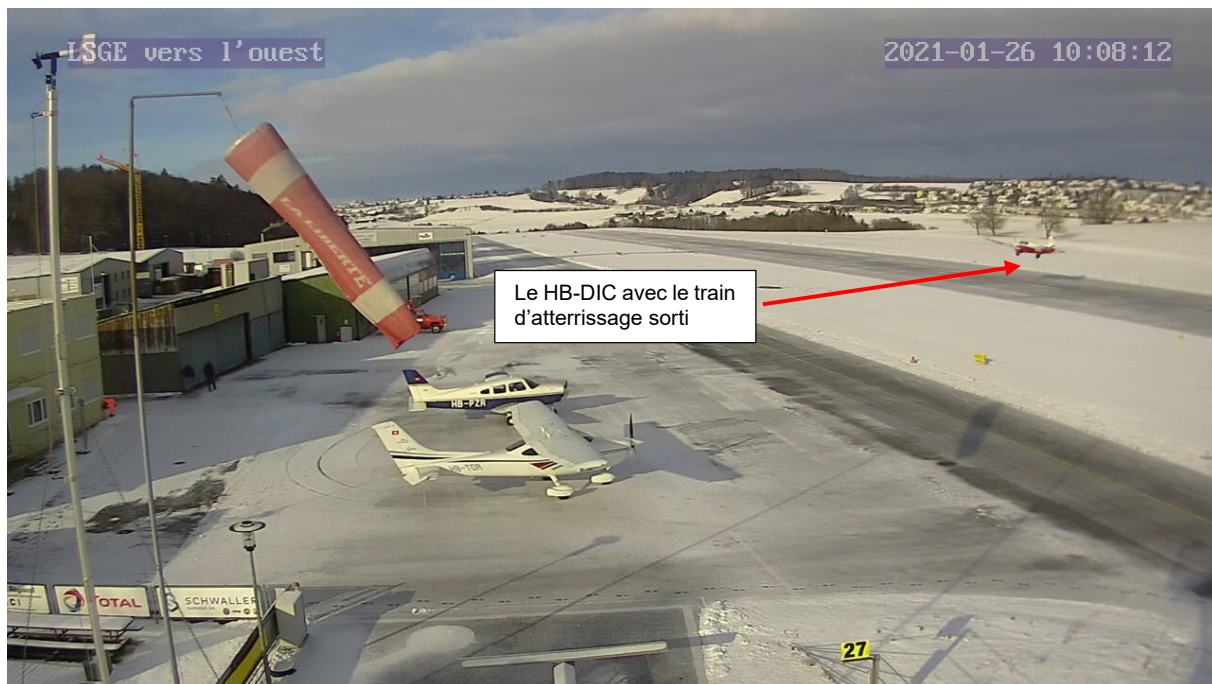
- Lors de sa première approche sur la piste 27, le HB-DIC a été filmé par la caméra de l'aérodrome ; le train d'atterrissage était alors complètement sorti (figure 2).
- La piste d'atterrissage était recouverte d'une fine couche de neige.
- Le pilote a déclaré qu'il avait sorti le train d'atterrissage pour la deuxième approche en vent-arrière (*downwind*) de la piste 27. Cependant, il n'avait jamais entendu l'avertisseur sonore (*gear warn horn*) du train d'atterrissage lorsqu'il avait réduit les gaz.

**Figure 2** : Le HB-DIC lors de son premier atterrissage sur la piste 27. Le train d'atterrissage et visiblement sorti.
