Schlussbericht Nr. 2389 der Schweizerischen Sicherheitsuntersuchungsstelle SUST

über den Unfall des Flugzeuges
Cessna F172P, HB-CGF,

vom 14. Mai 2019

Flugplatz Beromünster / LU (LSZO)

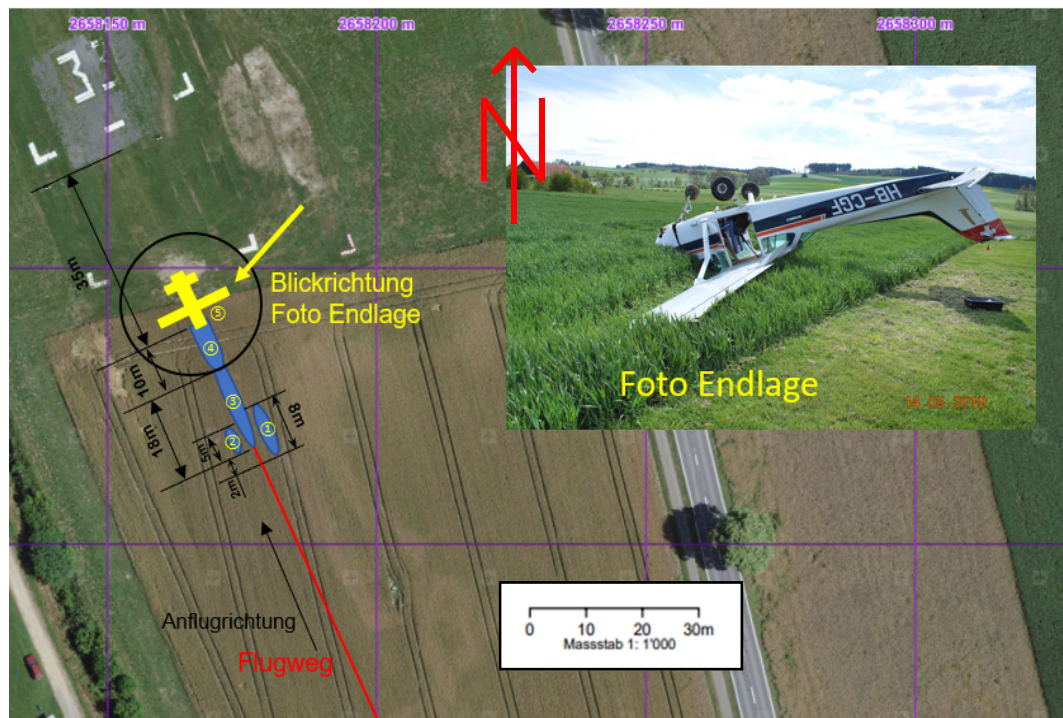
Abbildung 1: 1: Spur rechtes Hauptfahrwerk, 2: Spur linkes Hauptfahrwerk, 3: Spur Bugfahrwerk, 4: Spur Motorenverkleidung, 5: Endlage des Flugzeugwracks

Der Unfall, bei dem das Flugzeug im Endanflug durchsackte und vor der Piste auf dem Boden aufschlug, ist darauf zurückzuführen, dass der Pilot für die vorherrschenden turbulenten Windverhältnisse eine zu geringe Anfluggeschwindigkeit wählte, die Leistung für die Landung zu früh reduzierte und der Fluglehrer zu spät korrigierend eingriff.
