Schlussbericht Nr. 2372 der Schweizerischen Sicherheitsuntersuchungsstelle SUST

über den Unfall des Flugzeugs
Aero AT-3 R100, HB-SRC

vom 15. August 2017

auf dem Flughafen Bern-Belp (LSZB)

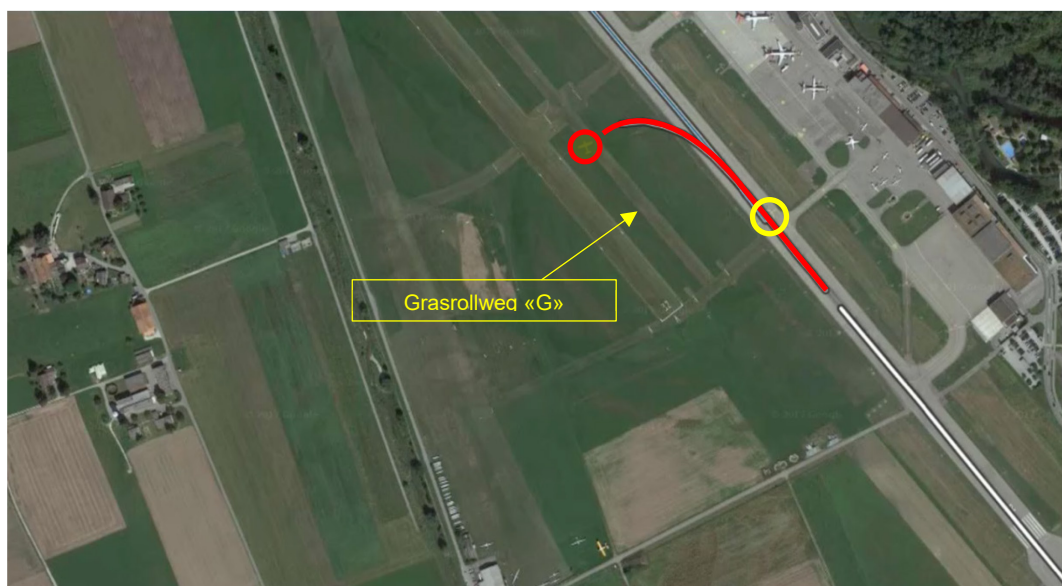
die Erlaubnis, auf der Piste 32 aufzusetzen und wieder durchzustarten. Der Anflug verlief stabil, und das Flugzeug berührte die Piste bei einer Grundgeschwindigkeit von 54 kt mit dem Hauptfahrwerk. Das Flugzeug sprang hoch und berührte danach die Piste erneut, diesmal mit allen drei Rädern. Der Flugschüler entschloss sich zu einem Durchstart. Das Flugzeug bäumte sich auf und drehte unvermittelt nach links. Der Flugschüler vermochte das Flugzeug nicht zu stabilisieren und verlor die Kontrolle. Das äusserste Ende der linken Tragfläche touchierte den Betonbelag der Piste. Das Flugzeug kam in sehr geringer Höhe und mit stark schwanzlastiger Fluglage von der Piste ab und bewegte sich auf den Grasrollweg zu. Der Flugschüler hörte die akustische Überziehwarnung (*stall alarm*). Das Flugzeug berührte mehrmals die Grasfläche, bevor die Strömung abbriss, das Flugzeug auf den Boden prallte und schliesslich zum Stillstand kam (siehe Abb. 1).

Abbildung 1: Darstellung der anhand der Auswertung der Daten des GPS-Navigationssystems rekonstruierten Flugbahn der HB-SRC. Die blaue Linie illustriert die Startphase, die weisse Linie die Anflugphase und die rote Linie die Landungsphase ab Beginn des Endanflugs bis zur Endlage des Flugzeugs, die durch den roten Kreis dargestellt ist. Der gelbe Kreis bezeichnet den Aufsetzpunkt für einmotorige Flugzeuge.

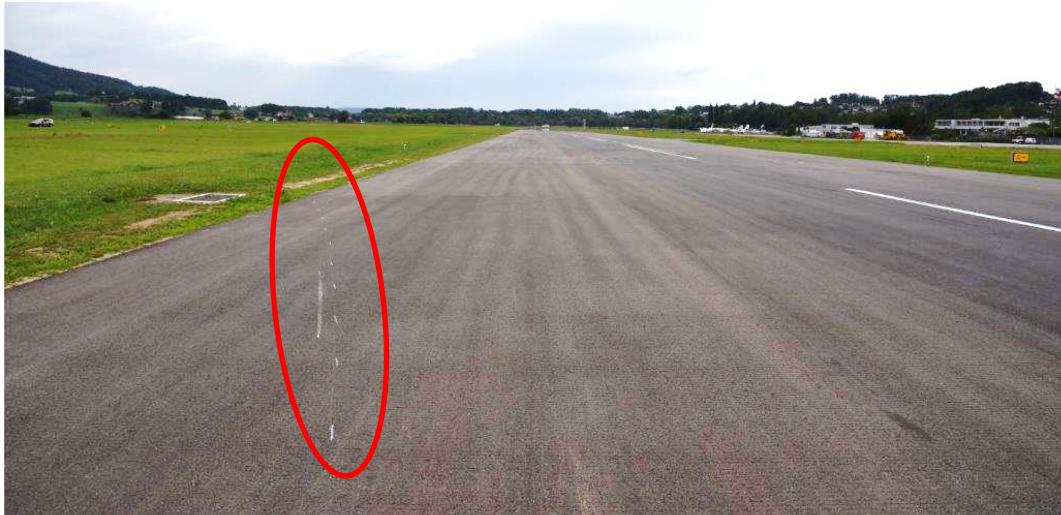
Die HB-SRC setzte rund 100 m vor dem Aufsetzpunkt für einmotorige Flugzeuge kurz auf der Piste auf und sprang wieder hoch. Etwa 60 m hinter dem Aufsetzpunkt und ca. 10 m links von der Pistenachse touchierte das äusserste Ende der linken Tragfläche den Belag der Betonpiste. Das Flugzeug drehte in Richtung des linken Pistenrands (siehe Abb. 2).

Abbildung 2: Spuren des Kontakts des äussersten Endes der linken Tragfläche mit dem Pistenbelag

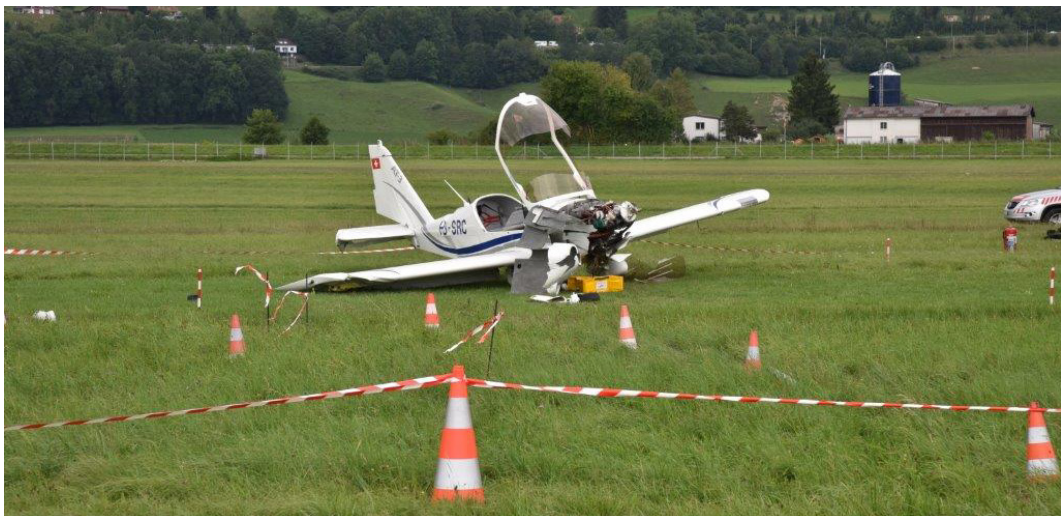
Links von der Piste waren im Gras mehrere Aufprallspuren erkennbar. Der heftigste Aufprall, der das Flugzeug zum Stillstand brachte, erfolgte indessen rund 65 m vom Pistenrand entfernt, wenige Meter neben dem Grasrollweg «G». Die HB-SRC kam am Rand dieses Grasrollwegs bzw. rund 100 m von der Achse der Hartpiste entfernt zum Stillstand (siehe Abb. 1 und 3).

Abbildung 3: Endlage der HB-SRC
