Schlussbericht Nr. 2403 der Schweizerischen Sicherheitsuntersuchungsstelle SUST

über den Unfall des Motorflugzeuges
Maule M-7-235, N561LC,

vom 24. März 2018

in Arosa (GR)

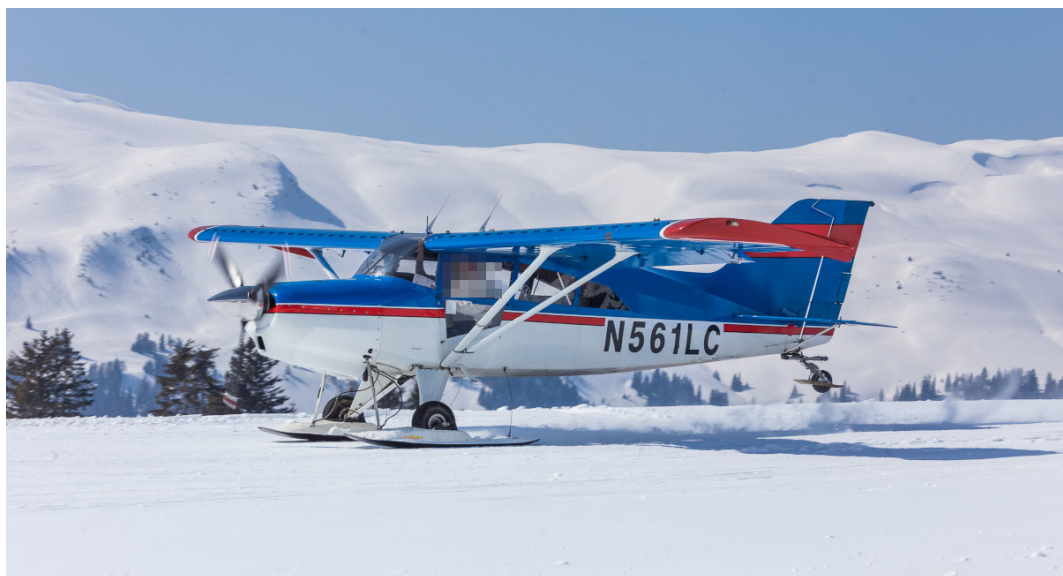
Abbildung 1: Die Maule N561LC beim Start vom Landeplatz Foppa-Churwalden.

Der Start der N561LC vom Landeplatz Foppa-Churwalden wurde von einem am Anlass teilnehmenden Piloten beobachtet. Dieser beschrieb die zurückgelegte Startstrecke als die längste aller Flugzeuge, die er beobachtete. Die Landeklappen des Flugzeuges waren dabei auf ihre Startstellung von 24° gesetzt (vgl. Kapitel 1.4.4). Das Heckfahrwerk war vom Boden abgehoben, und das Höhenruder befand sich in neutraler Stellung (vgl. Abbildung 1).

Der Start vom Landeplatz Foppa-Churwalden wies eine auffallend lange Startstrecke auf. Der Anstellwinkel des Flugzeugs während des Beschleunigungsvorgangs war gering (vgl. Abbildung 1), sodass eine Bremswirkung durch induzierten Widerstand oder ein in den Schnee gedrücktes Heckrad entfiel. Somit konnte das trotz präparierter Piste geringe Beschleunigungsvermögen nur in Zusammenhang mit dem Zustand der Skibeläge stehen.

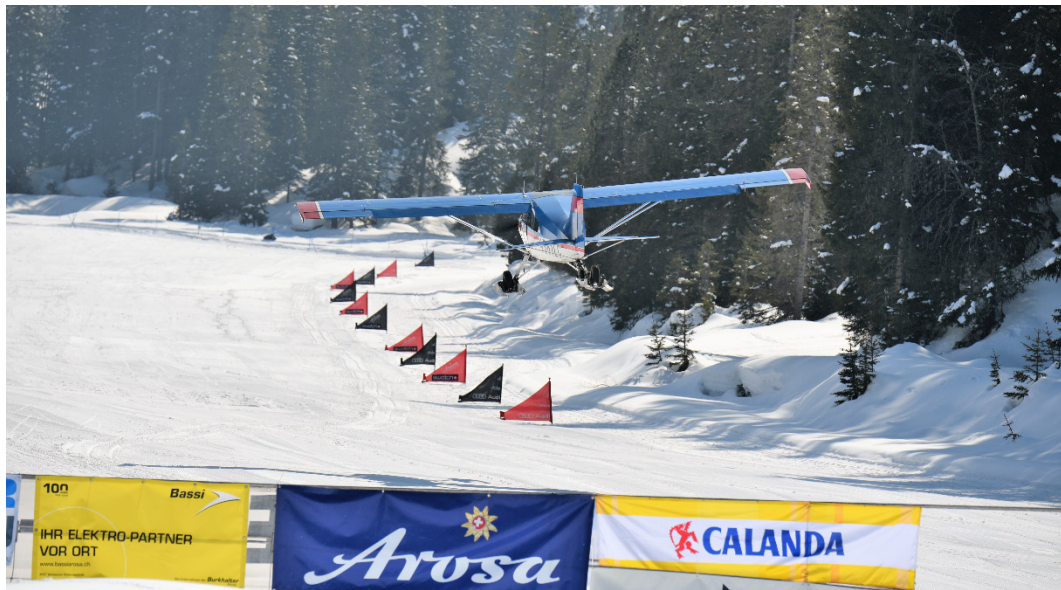
Die Landung auf dem Landeplatz Isla-Arosa erfolgte um 13:28 Uhr. Die Landeklappen befanden sich dabei ebenfalls in der Startstellung (vgl. Abbildung 2). Nachdem der Pilot und seine Passagierin das Flugzeug verlassen hatten, befanden sie sich in der Reiseflugstellung von -7° . In dieser Stellung verblieben sie, bis der Pilot wieder bereit war für den Start. Zum Zielort des geplanten Fluges liegen keine Angaben vor.

Abbildung 2: Die Maule N561LC im Anflug auf den Landeplatz Isla-Arosa mit der durch Werbebanner markierten Fussgänger-Hängebrücke über den Welschtobelbach im Vordergrund. Die Fotografie entstand aus dem Zuschauerbereich mit Blickrichtung nach Süden.

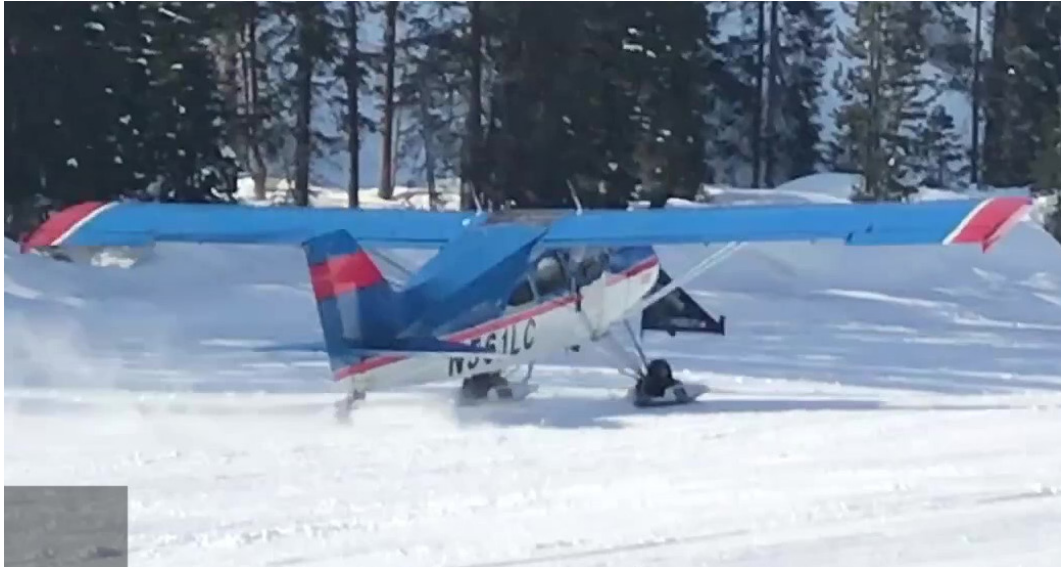
Nachdem das Flugzeug rund die Hälfte des markierten Pistenbereichs hinter sich gelassen hatte, passierte es eine Reihe von Bodenunebenheiten. Dabei brachte der Pilot das Höhensteuer stufenweise bis in die vollständig gezogene Stellung, wo es bis zum Ende des Startlaufs verblieb. Eine dieser Bodenunebenheiten erschütterte das Flugzeug dergestalt, dass sich die Verriegelung der rechten Kabinentüre löste und sich diese einen Spalt weit öffnete (vgl. Abbildung 3).

Abbildung 3: Die Maule N561LC während ihres Startlaufs etwa in der Mitte des markierten Pistenbereichs. Die Landeklappen sind auf eine Stellung von -7° gesetzt, das Höhenruder befindet sich in gezogener Stellung, die rechte Tür ist einen Spalt weit geöffnet. Da die Aufnahme einer Videoaufzeichnung entstammt, ist die Bildqualität reduziert.

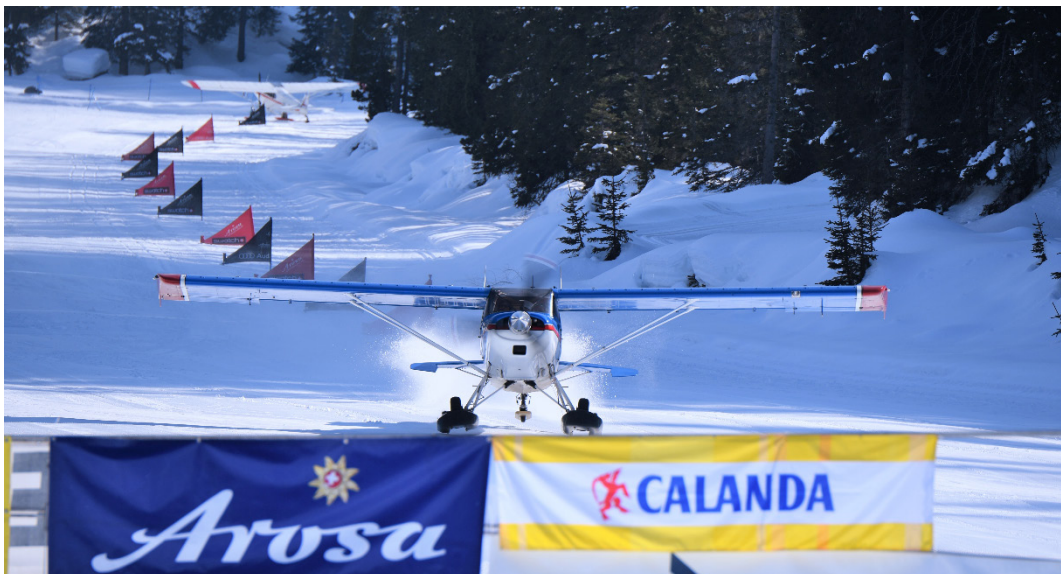
Nach den letzten Pistenmarkierungen erfolgte eine deutliche Richtungsänderung nach rechts. Die Ski berührten jetzt nur noch streckenweise die Schneefläche und hinterliessen dabei nur noch schwache Spuren. Das Heckfahrwerk hingegen schlug weiterhin und wiederholt auf der Schneefläche auf, was Schneefahnen im Luftschraubenstrahl des Flugzeuges verursachte (vgl. Abbildung 4).

Abbildung 4: Die Maule N561LC während ihres Startlaufs nach erfolgter Richtungsänderung. Erkennbar sind die Unterseiten der Ski und eine durch das Aufschlagen des Heckfahrwerks auf der Schneefläche hervorgerufene Schneefahne hinter dem Flugzeug.

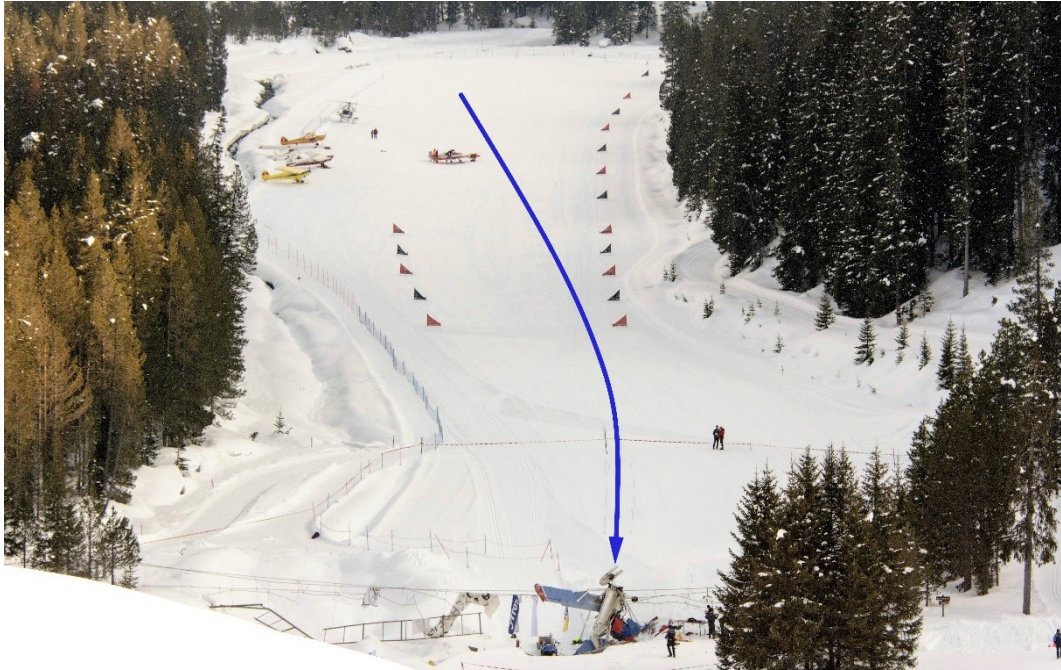
Um 15:09 Uhr, nach einem Startlauf von rund 600 m Länge und 26 s Dauer, setzten die Ski 15 m vor der Hängebrücke hart auf ansteigendes Gelände auf. Das Flugzeug hob dadurch schlagartig ab und kollidierte unmittelbar darauf mit der Hängebrücke. Der Motor wurde vom Rumpf abgetrennt und kam zum Stillstand. Das Flugzeug blieb an den Tragseilen der Brücke hängen, wobei das Heck noch den Boden berührte (vgl. Abbildung 5).

Abbildung 5: Pistenbereich mit blau eingetragendem Startverlauf und Unfallstelle im Vordergrund, aufgenommen vom Gegenhang aus mit Blickrichtung nach Süden.

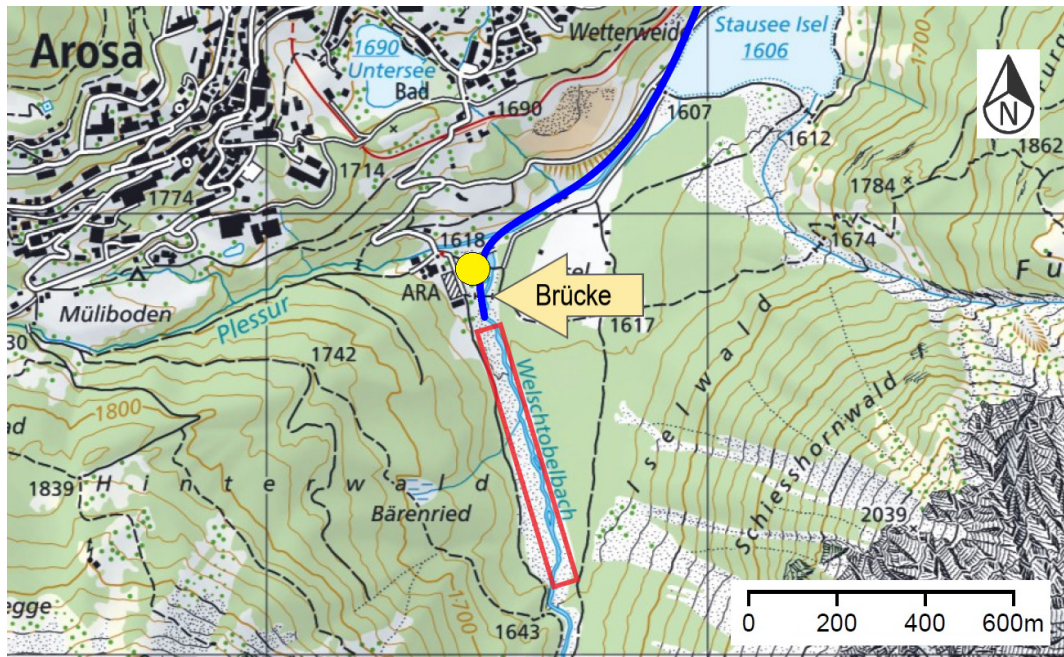
Die Fussgänger-Hängebrücke, mit der das Flugzeug kollidierte, lag neben der Abwasser-Reinigungsanlage (ARA) von Arosa auf einer Höhe von 5300 ft über Meer (1615 m/M). Unmittelbar nördlich davon befand sich der Standort des Flugdienstleiters und ein Zuschauerbereich, von wo aus sowohl der An- und Abflugweg als auch der Pistenbereich eingesehen werden konnten (vgl. Abbildung 6).

Abbildung 6: Pistenbereich (rot), Standort des Flugdienstleiters und Zuschauerbereich (gelber Punkt), vorgesehener Flugweg für An- und Abflüge (blau), und Fussgänger-Hängbrücke über den Welschtobelbach (Pfeil). Quelle der Basiskarte: Bundesamt für Landestopografie.

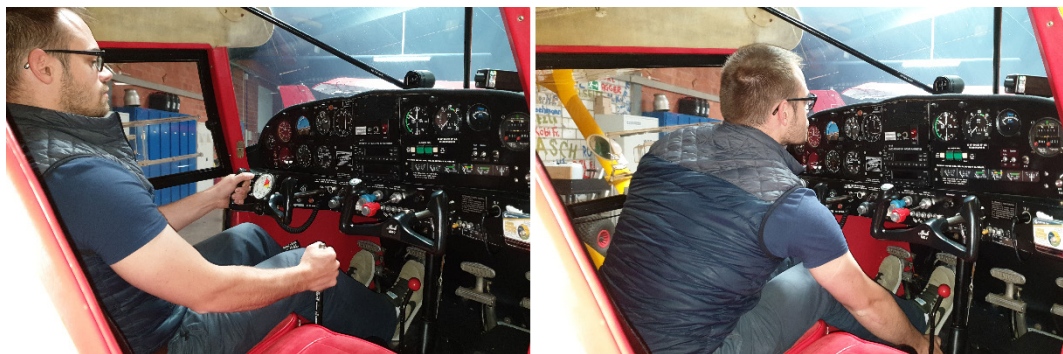
Bei einer Landeklappenstellung von -7° , die für den Reiseflug zur Reduktion des Luftwiderstandes vorgesehen ist, befindet sich der Handhebel in horizontaler Lage unmittelbar über dem Kabinenboden zwischen den Vordersitzen. In dieser Lage kann er vom Piloten auch mit ausgestrecktem rechten Arm nicht erreicht werden. Um den Handhebel ergreifen zu können, muss der Pilot seinen Oberkörper zwangsläufig stark nach vorne neigen (vgl. Abbildung 7).

Abbildung 7: Ein Pilot beim Ergreifen des Handhebels zur Verstellung der Landeklappen, links mit den Landeklappen in Landstellung 48° , rechts in Reiseflugstellung -7° .

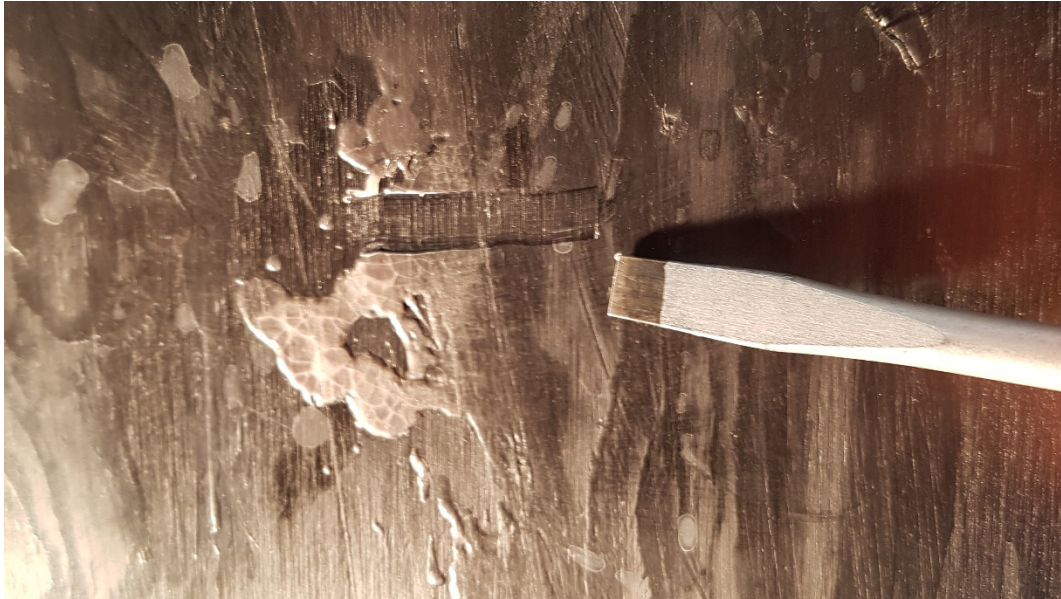
Die Skibeläge waren ungleichmässig mit Wachs in bemerkenswerter Schichtdicke bedeckt. Das Wachs war offensichtlich in flüssiger Form aufgetragen worden, ohne dieses anschliessend gleichmässig auf dem Belag zu verteilen und abziehen (vgl. Abbildung 8).

Abbildung 8: Belag eines Skis mit Laufrichtung nach oben, mit der Klinge eines Schraubenziehers zum Grössenvergleich. Gut erkennbar ist die ungleichmässig und in flüssiger Form aufgetragene Wachsschicht mit einer vom Schraubenzieher eingebrachten Furche.

Das Wachsen der Ski war durch tropfenförmiges Auftragen von Heisswachs erfolgt. Das Verteilen des Heisswachses über den ganzen Belag erfolgte nur ansatzweise, das Abziehen des abgekühlten Wachses gar nicht. Da seit dem Wachsen erst zweimal auf Schnee gelandet und einmal gestartet wurde, verblieb ein Grossteil des Wachses auf dem Belag und behinderte so die Beschleunigung des Flugzeuges beim Start.
