Schlussbericht Nr. 2413 der Schweizerischen Sicherheitsuntersuchungsstelle SUST

über den Unfall des Flugzeuges
Beech A36TC, HB-EJE,

vom 28. April 2022

Bodensee, 1 km westlich des Flugplatzes
St. Gallen-Altenrhein (LSZR)

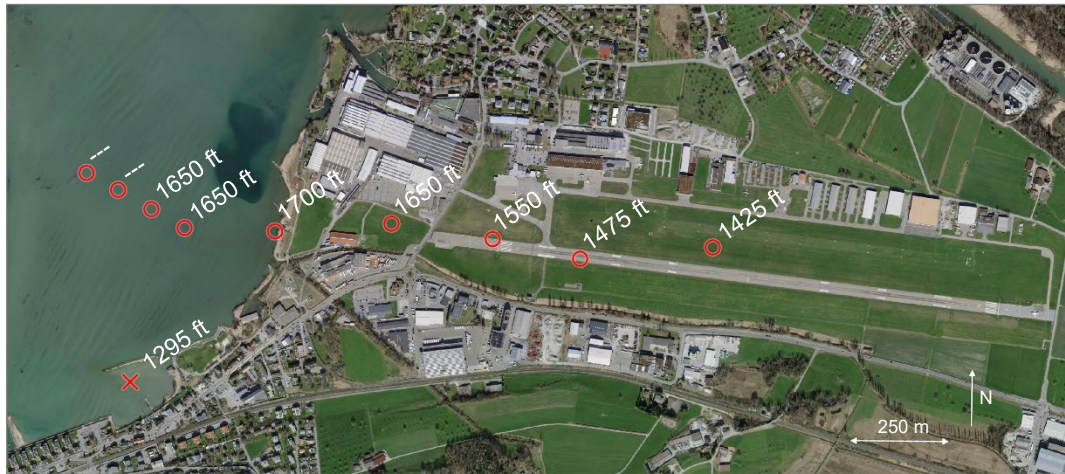
Das Flugzeug stürzte in unmittelbarer Nähe des Ufers in den Bodensee (vgl. Abbildung 1). Der See war an der Absturzstelle so seicht, dass das Flugzeug auf dem Seegrund aufprallte und nicht sank. Der Pilot wurde durch den Aufprall tödlich verletzt. Das Flugzeug wurde zerstört. Das Seewasser wurde durch auslaufendes Flugbenzin leicht verschmutzt.

Abbildung 1: Radaraufzeichnungen (rote Punkte) und Unfallstelle (rotes Kreuz) mit Angaben der Flughöhen über Meer resp. «---», wo keine Höhen aufgezeichnet wurden. Die erste Aufzeichnung erfolgte um 14:35:22 Uhr, die weiteren in einem Abstand von jeweils 5.2 s. Die dargestellten Positionen sind mit Ungenauigkeiten behaftet, da sie einzig von der Radarstation Gosheim (D) aufgezeichnet wurden, die sich 50 NM nordwestlich des Flugplatzes befindet. Der Flugplatz liegt auf 1306 ft über Meer. Quelle der Basiskarte: Bundesamt für Landestopografie.

Die maximal erreichte Flughöhe betrug rund 1700 ft über Meer, entsprechend rund 400 ft über Grund. Sie wurde gleichzeitig wie der Funkspruch zum Motorausfall und den Überflug des Bodenseeufers aufgezeichnet. Von hier aus war ohne Triebwerksleistung keine Umkehr in Richtung Flugplatz mit Landung auf oder vor der Piste möglich. Da der Pilot dies gewusst haben müsste, stellt sich die Frage, wie es dennoch zu einer Linkskurve kam.

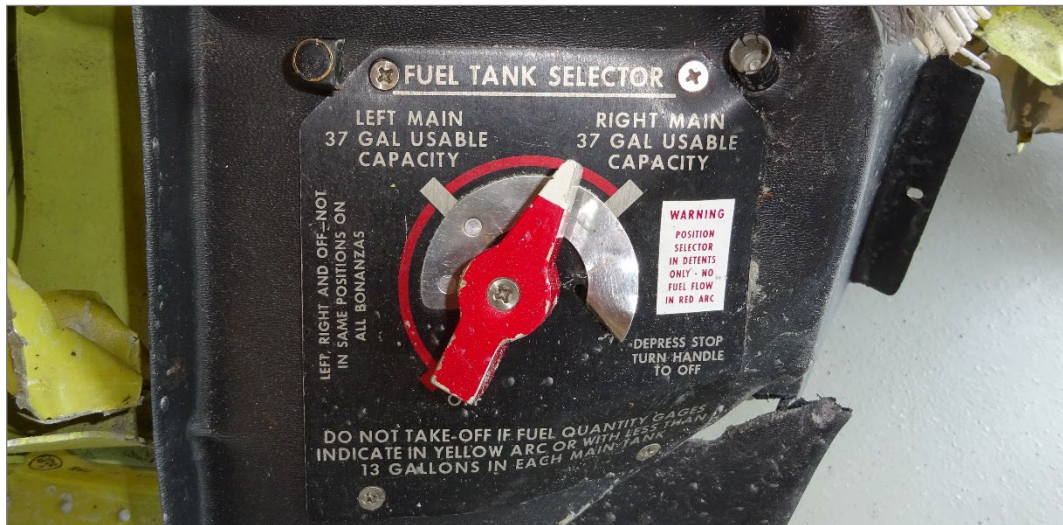
² Die Vorgabe «*feel for detent and visually check*» findet sich im Flugbetriebshandbuch der HB-EJE. Auf dem Tankwählschalter der HB-EJE war zudem der Warnhinweis «*position selector in detents only – no fuel flow in red arc*» angebracht (vgl. Abbildung 2). Dieser geht auf das 1998 vom Flugzeughersteller publizierte Service Bulletin Nr. 2670 zurück, das auf mögliche Fehlmanipulationen des Tankwählschalters hinwies.

zeigte auf eine Position im roten Bereich nahe der Stellung für den rechten Flügel-tank (vgl. Abbildung 2 und Kapitel 1.4.2). Der Kippschalter für die *auxiliary fuel pump* befand sich in der Stellung «OFF». Der Gashebel befand sich in Leerlaufstellung und der Gemischregler in der Stellung für reiches Gemisch.

Abbildung 2: Tankwählschalter (*fuel selector*) der HB-EJE wie vorgefunden.

Der Tankwählschalter wurde einer spurenkundlichen Untersuchung durch das Forensische Institut Zürich zugeführt. Dieses kam zum Schluss, dass sich die weisse Spitze des Drehgriffs zum Zeitpunkt des Aufschlags mit höchster Wahrscheinlichkeit über der grauen Markierung befand, die mit «*right main 37 gal usable capacity*» beschriftet ist.
