# **Rapport final n° 2429 du Service suisse d'enquête de sécurité SESE**

concernant l'accident  
de l'hélicoptère Cabri G2, HB-ZVN,

survenu le 11 novembre 2020

Aéroport Sion (VS)

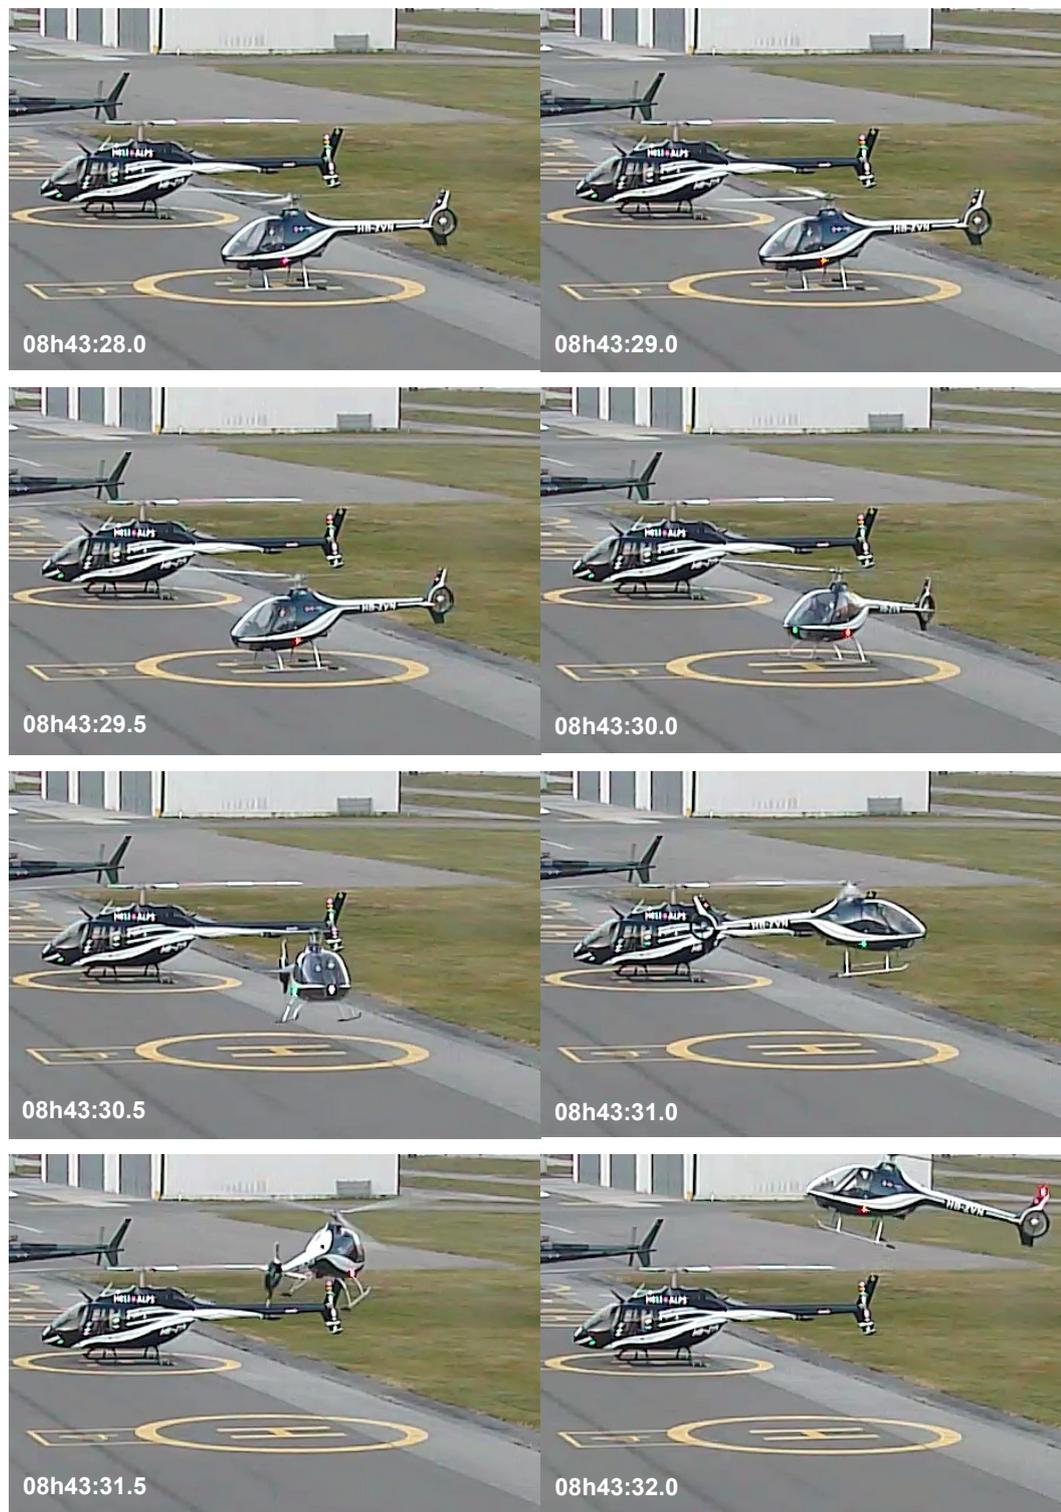
Lors du décollage, l'élève tire sur la commande de pas collectif et l'hélicoptère s'engage immédiatement dans un mouvement de rotation à gauche selon l'axe de lacet (cf. figures 1). A ce moment-là, l'instructeur crie « *mets du pied à droite* » et presse en même temps sur la pédale de droite. Il constate à ce moment-là une forte résistance dans le palonnier alors que l'élève tire davantage sur la commande de pas collectif. L'hélicoptère s'élève rapidement en tournoyant à gauche, l'instructeur presse de toutes ses forces sur la pédale de droite et soudainement un bruit sec et violent se produit dans la cabine. Comme l'hélicoptère continue de tourner sur la gauche, l'instructeur ordonne à l'élève de lâcher toutes les commandes en ces termes : « *sur ce coup-là, je crois que c'est foutu, lâche tout* ». Concernant les

**Figures 1:** Images webcam du HB-ZVN en mouvement ascendant et tournoyant sur la gauche lors du décollage enregistrées chaque demi-seconde sur une période de 3 s.

L'hélicoptère redescend rapidement d'une hauteur d'environ 10 m en tournoyant sur la gauche et heurte violemment le bitume du tarmac. A l'impact, les patins se détachent, l'épave tourne au sol et les pales du rotor principal entrent en collision

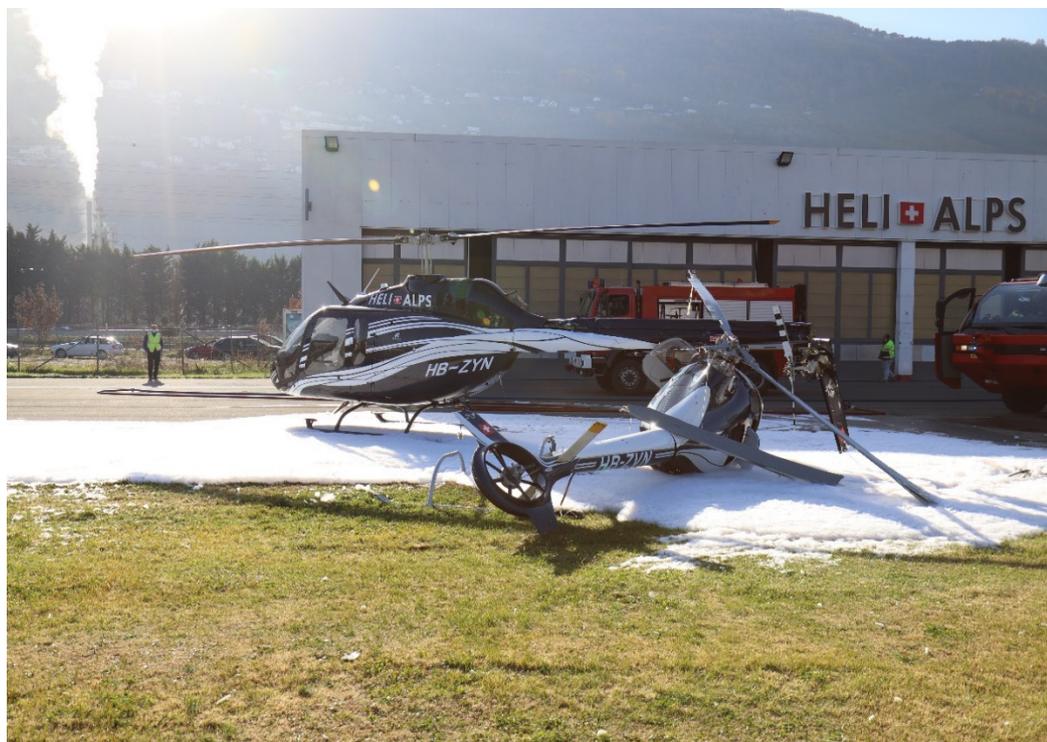
La balise de détresse (*Emergency Locator Transmitter – ELT*) s'est déclenchée. Par la suite, le service du feu de l'aéroport asperge l'appareil de mousse à titre préventif (cf. figure 2).

**Figure 2:** Situation finale de l'hélicoptère sur le tarmac

A l'impact, les patins du train d'atterrissage se sont arrachés et le Cabri G2 était immobilisé sur le côté droit après que ses pales principales aient brisé la poutre de queue de l'hélicoptère stationné sur la place H3.

L'empennage du HB-ZVN était tourné de 90° sur la gauche en raison de la rupture de la poutre de queue à l'avant du plan fixe horizontal.

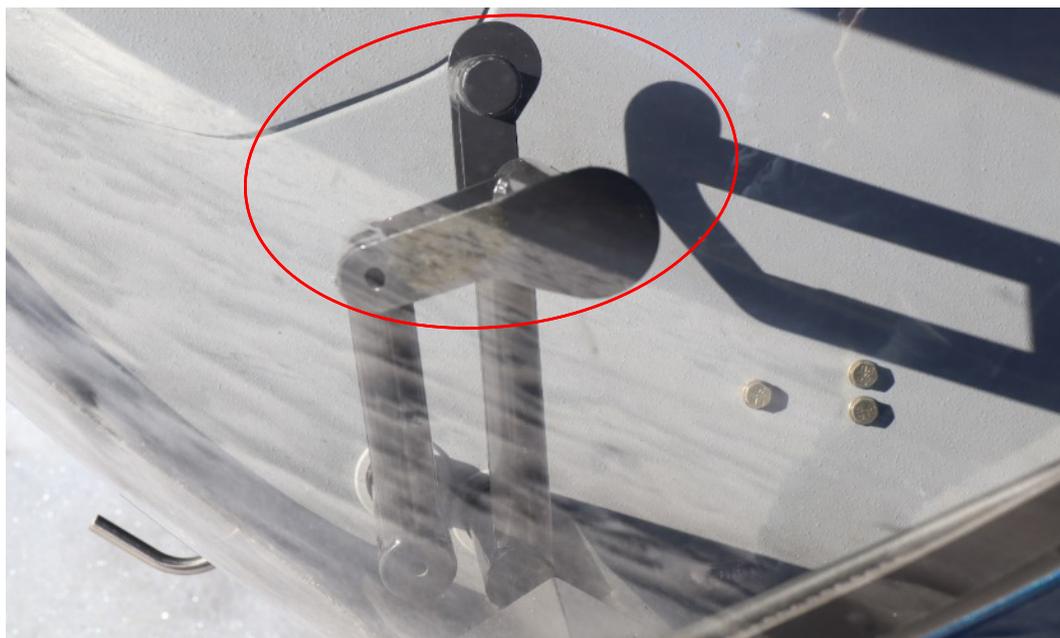
La position des pédales du palonnier droit était symétrique alors que celle de gauche montrait une différence de réglage. En effet, la pédale de droite du palonnier côté instructeur se trouvait en position avancée par rapport à celle de gauche (cf. figure 3).

**Figure 3:** Position asymétrique (ellipse rouge) des pédales du palonnier gauche (côté instructeur)

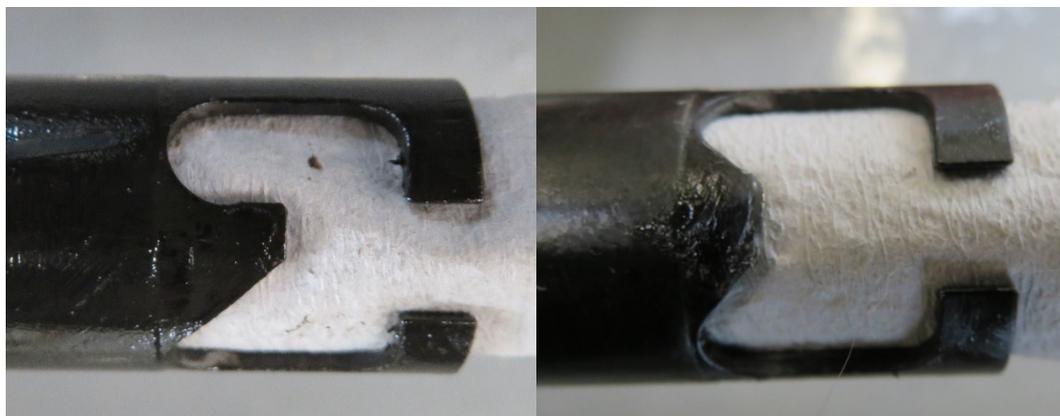
Lors du démontage du mécanisme de positionnement de la pédale droite, il est apparu que la came était fortement entamée (cf. figures 4). Cet endommagement a été provoqué par une force de pression extrême appliquée sur la pédale de droite du côté instructeur.

**Figures 4:** Mécanisme de positionnement intact (gauche) et endommagé (droite) de la pédale du côté instructeur.

L'endommagement du mécanisme de positionnement de la pédale droite du côté instructeur a été causé par la force extrême exercée lors de la tentative de reprise de contrôle.

La pression exercée sur la pédale de droite côté instructeur a provoqué l'endommagement du mécanisme de positionnement suivi d'un basculement brusque de la pédale avec un bruit conséquent, ce qui a pu donner l'impression que le contrôle en lacet était dégradé.
