## Faktenbericht

**Ort, Datum und Zeit:** Uetendorf (BE), 1. August 2022, 10:12 Uhr

<b>Immatrifikulation:</b>	D-6378
<b>Muster:</b>	Rolladen Schneider, LS-6a (ausgestattet mit einer Schwerpunktschleppkupplung)
<b>Halter:</b>	Privat
<b>Eigentümer:</b>	Privat
<b>Pilot:</b>	1
<b>Flug</b>	
<b>Flugregeln:</b>	Sichtflugregeln ( <i>Visual Flight Rules – VFR</i> )
<b>Betriebsart:</b>	Privat
<b>Startort:</b>	Flugplatz Thun (LSZW)
<b>Zielort:</b>	Flugplatz Thun (LSZW)

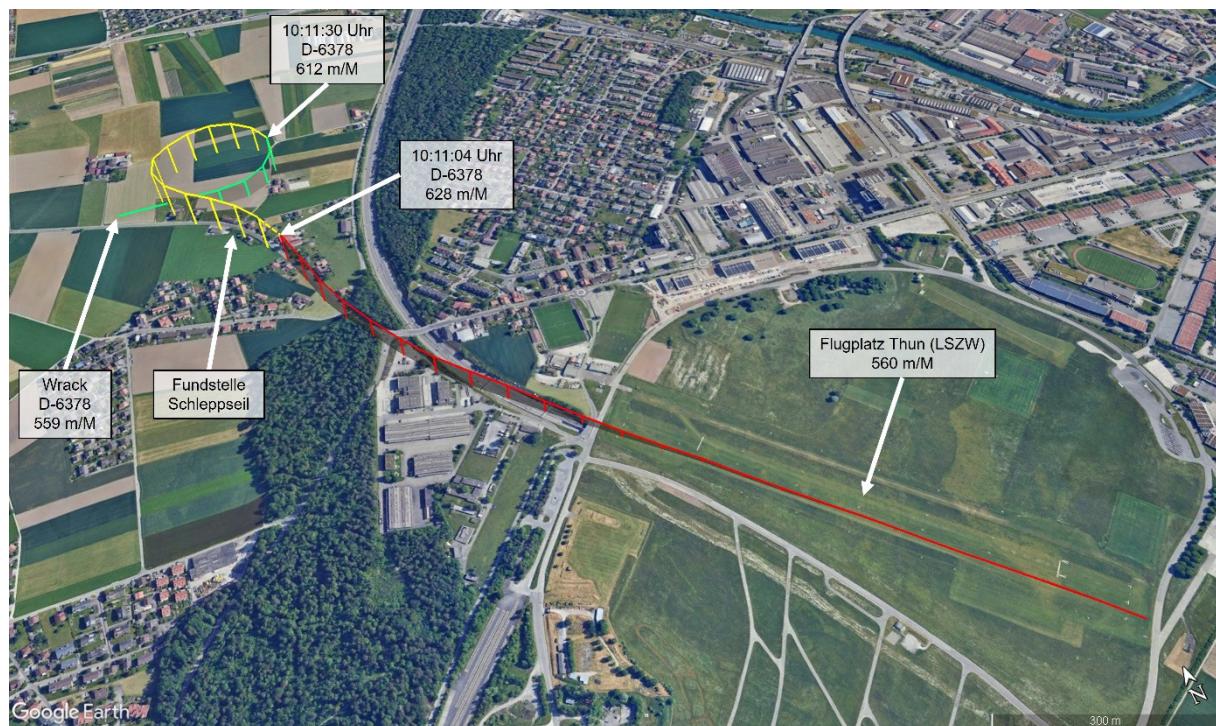
**Abbildung 1:** Übersicht des Flugwegs der D-6378 mit den Flugphasen Start und Steigflug (rot) und der Umkehrkurve (gelb) aus den Flugdaten des Kollisionswarnsystems Flarm<sup>3</sup> sowie des rekonstruierten Flugweges (grün) bis zur Unfallstelle, dargestellt in Google Earth. Der Flugweg des Schleppflugzeuges ist nicht dargestellt.

Das Schleppseil mit einer Länge von 50 m wurde unterhalb des Flugweges nach der Position, wo es zur Trennung der beiden Luftfahrzeuge gekommen war, vorgefunden (vgl. Abbildung 1). An einem Ende war eine Sollbruchstelle mit einer Bruchlast von 1000 daN sowie ein Anschlussringpaar angebracht, das keine technische Spezifikation aufwies und das aus den Beständen des Schleppzubehörs der Segelfluggruppe stammte. Am anderen Ende war ein Anschlussringpaar LN 65091 angebracht. Das Schleppseil inklusive sämtlicher Komponenten war unbeschädigt.
