Einstellung der Untersuchung

Ort, Datum und Zeit: Flugplatz Speck-Fehrlitorf (LSZK), 21. Januar 2024, 14:20 Uhr

Muster: Cessna Aircraft Company, C172S «Skyhawk SP»

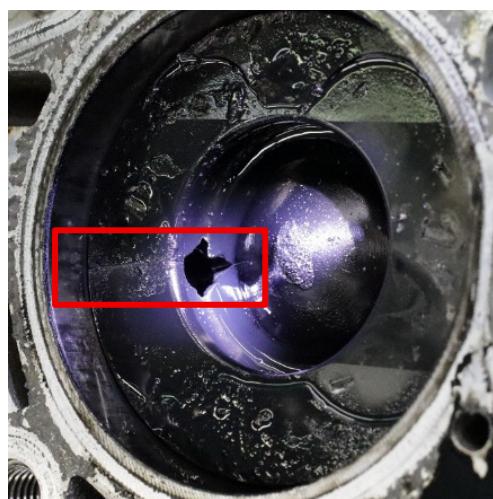
Der Motor wurde beim Motorenhersteller zerlegt. Dabei wurde bei den Kolben #2, #3 und #4 jeweils ein Riss vom Kolbenboden bis zum Muldenradius festgestellt (vgl. Abbildung 1 und Abbildung 2). Am Kolben #4 lag im Bereich der Mulde zusätzlich ein Durchbrand vor. Der Riss am Kolben #2 hatte noch nicht die Ausprägung von Kolben #3 erreicht. Am Kolben #1 war mittels Mikroskopie kein Riss feststellbar.

Abbildung 1: Kolben #4 mit Riss und Durchbrand im Bereich der Mulde (rot eingerahmt).

Aufgrund der Untersuchungs- und Testergebnissen geht der Motorenhersteller davon aus, dass die Ursache in einer Kombination aus einem unzweckmässigen Motorbetrieb, insbesondere einer unzureichenden Warmlaufphase, und einem gewissen Zylinderverschleiss liege.

Um künftige Verformungen der Zylinderbohrungen zu verhindern, wurde der Produktionsprozess optimiert und im Juli 2024 für alle Motoren der CD1XX-Serie umgesetzt. Weiter erhielten Flugzeuge mit einem Motor des Musters TAE-125-02-114 (CD 155) bereits ein Software-Update, bei dem die Einspritzparameter in den Übergangsphasen vom Leerlauf bis zur Volllast angepasst wurden. Der Motorenhersteller arbeitet daran, weitere Änderungen am Motor, insbesondere am Kolben umzusetzen, um die Empfindlichkeit bezüglich der Kohlenstoffablagerungen sowie die Spitzentemperatur der Kolben zu verringern.

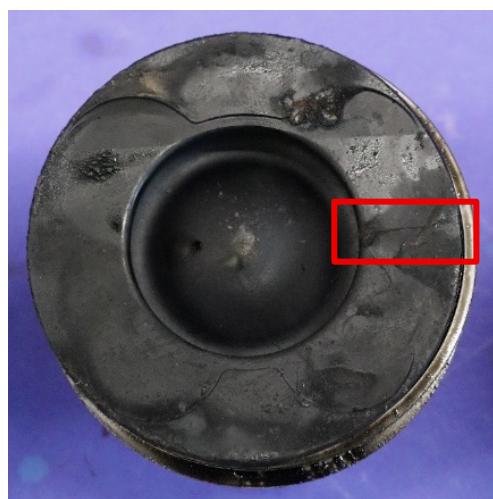
Abbildung 2: Kolben #2 mit Riss (rot eingerahmt).
