Schlussbericht Nr. 2136 der Schweizerischen Unfalluntersuchungsstelle SUST

über den schweren Vorfall – Airprox
zwischen dem Flugzeug Airbus A320-214, HB-IJH,
betrieben durch Swiss International Airlines
unter Funkrufzeichen SWR 1326
und dem Flugzeug Airbus A320-214, HB-IJW,
betrieben durch Swiss International Airlines
unter Funkrufzeichen SWR 202W
vom 15. März 2011
auf dem Flughafen Zürich

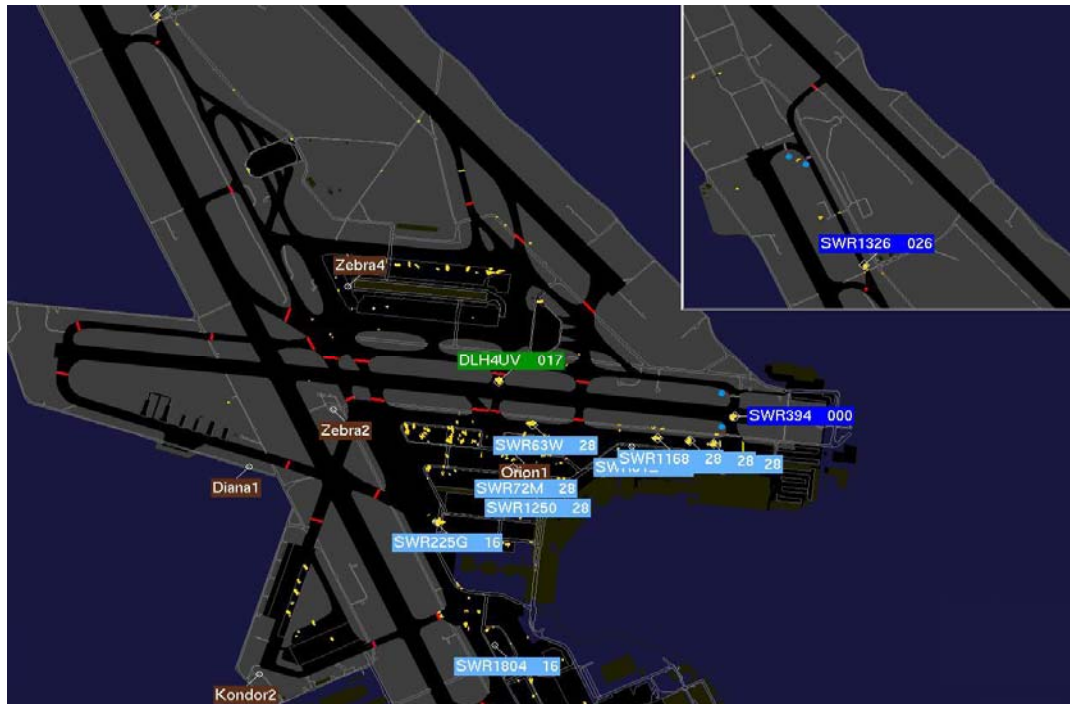
Abbildung 11: Bildschirm des Bodenradars SAMAX. Der nördliche Teil des Pistenystems wird in einem separaten Ausschnitt (*inset*) des Bildschirms dargestellt.

Speziell zu erwähnen ist in diesem Zusammenhang die Darstellung des Pistensystems auf dem Bildschirm des Bodenradars (SAMAX), wie sie zum Zeitpunkt des schweren Vorfalls in Gebrauch war. Dieser rechteckige Bildschirm zeigte die Verkehrssituation am Boden und war quer angeordnet (vgl. Abbildung 11, Kapitel 1.11.2). Um das ganze Pistensystem zusammenhängend auf diesem Bildschirm darzustellen, hätte ein Abbildungsmaßstab gewählt werden müssen, der zu einer geringen Detailtreue führte. Deshalb wurde in der Regel eine Einstellung verwendet, bei welcher der nördliche Teil des Pistensystems in einem separaten Fenster (*inset*) dargestellt wurde. Eine solche Darstellung ist ergonomisch ungünstig, denn sie erschwert es dem Flugverkehrsleiter, mit einem kurzen Blick das gesamte Pistensystem zu erfassen. Im vorliegenden Fall wird dies um 11:43:05 UTC besonders deutlich (vgl. Anlage 1), als sich beide Flugzeuge am Beginn der Pisten 16 und 28 befanden, die SWR 1326 den Startlauf begonnen hatte und die SWR 202W die Startfreigabe erhielt. Da auf dem Flughafen Zürich 73 % des abfliegenden Verkehrs von den sich kreuzenden und gleichzeitig in Betrieb stehenden Pisten 16 und 28 starten, ist eine vergleichbare Situation häufig und die ergonomisch ungünstige Darstellung fällt damit besonders ins Gewicht.

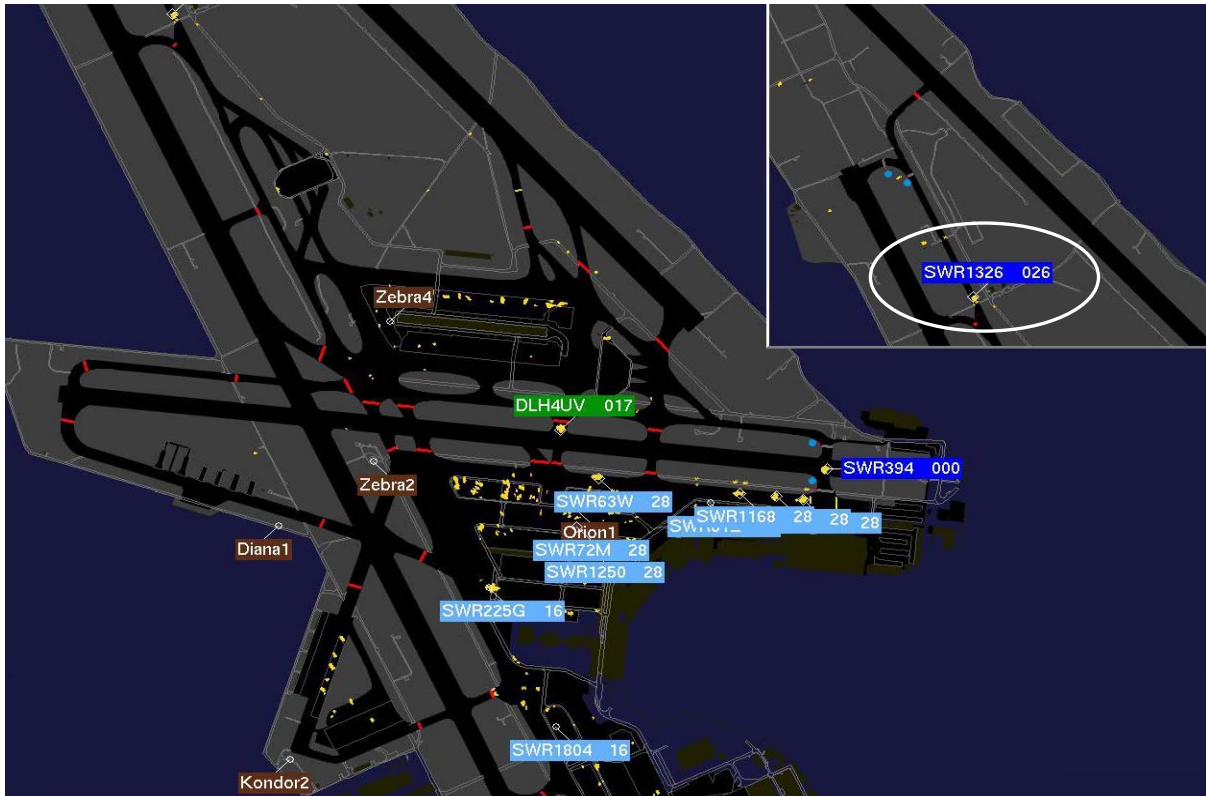
11:41:17 UTC: SWR 1326 erhält die Freigabe in die Startposition auf Piste 16 zu rollen

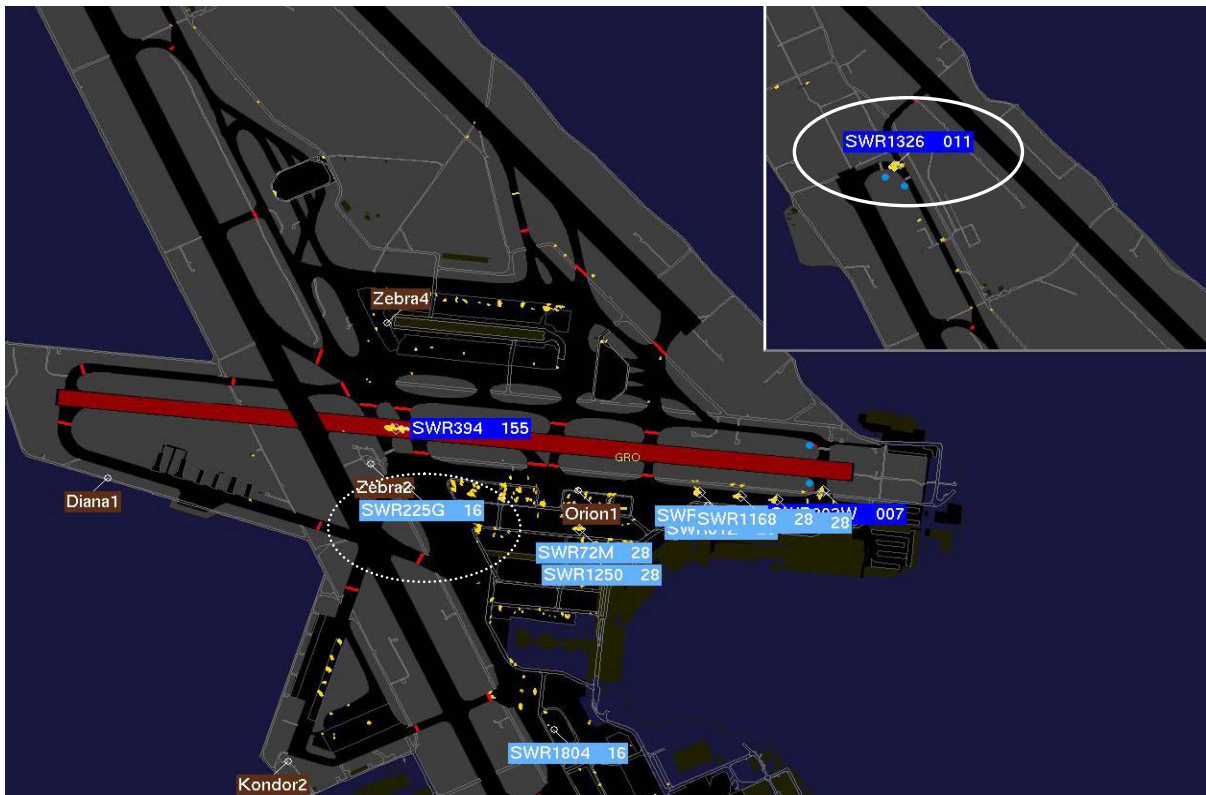
11:42:18 UTC: SWR 225G hat die Freigabe erhalten, die Piste 28 zu kreuzen (Piste wird rot).

11:42:19 UTC: SWR 1326 erhält die Startfreigabe auf Piste 16

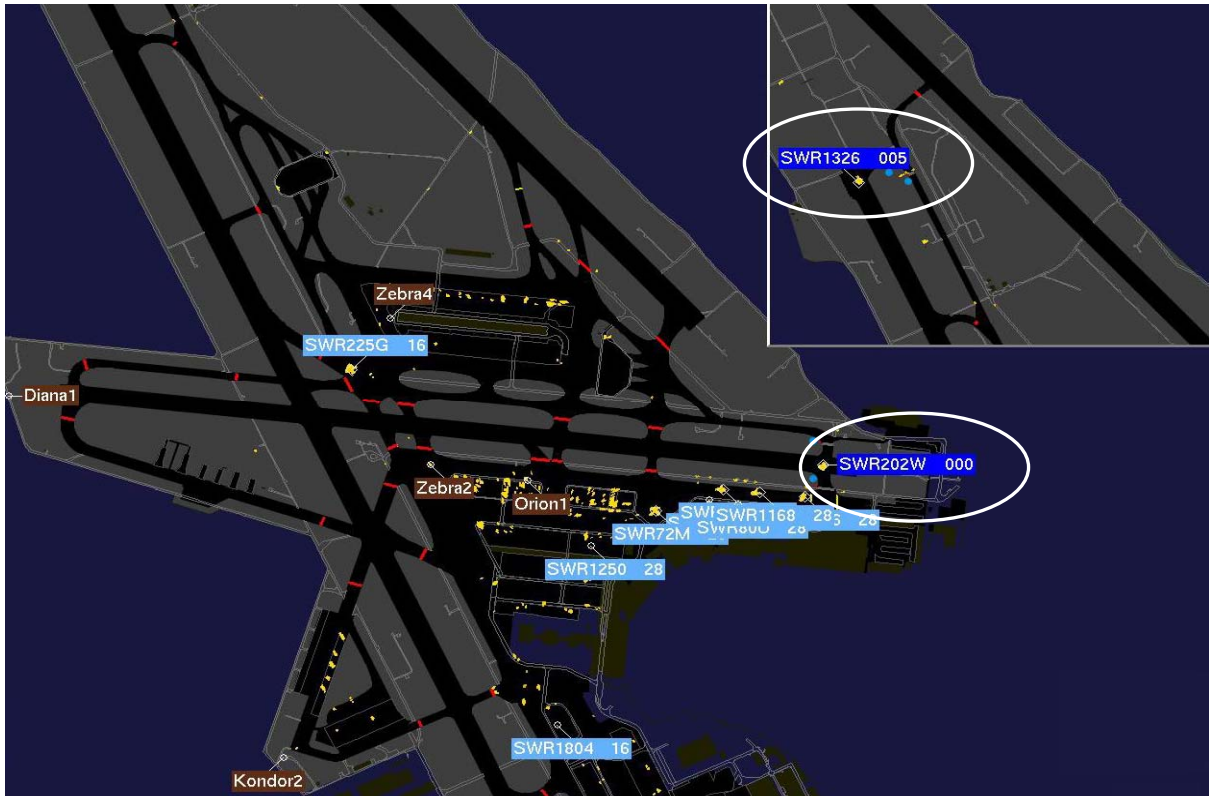
11:43:05 UTC: SWR 202W erhält die Startfreigabe auf Piste 28, SWR 1326 beginnt den Startlauf
