Schlussbericht Nr. 2370 der Schweizerischen Sicherheitsuntersuchungsstelle SUST

über den Unfall des Verkehrsflugzeuges
Junkers Ju 52/3m g4e, HB-HOT,

betrieben durch Ju-Air,

vom 4. August 2018

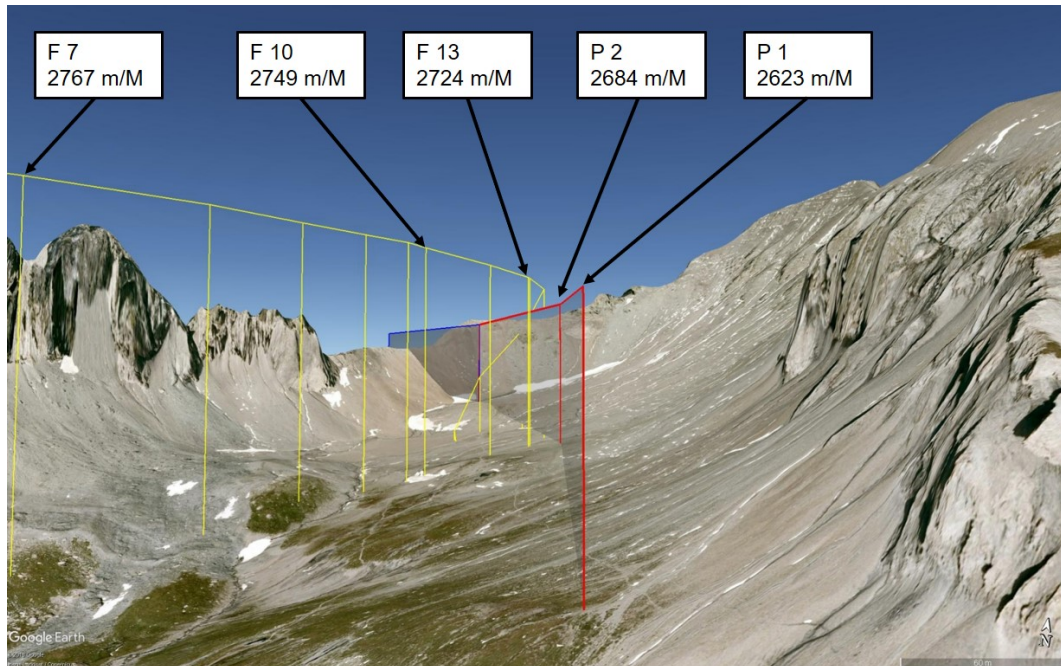
Am 6. Juli 2013 flog Pilot B als Kommandant zusammen mit Pilot A, der damals noch als Copilot tätig war, mit dem Schwesterflugzeug HB-HOP im Steigflug in ähnlicher Weise wie auf dem Unfallflug in den Talkessel südwestlich des Piz Segnas ein und überflog die Krete des Segnespasses in rund 30 m über Grund (vgl. Abbildung 9).

Abbildung 9: Vergleich der rekonstruierten Flugwege vom 6. Juli 2013 (rot, Punkte bezeichnet mit P), Flugwegverlängerung (blau) mit dem Unfallflug vom 4. August 2018 (gelb, Punkte bezeichnet mit F). Dargestellt in Google Earth.

Auf diesem Flug wäre eine Umkehrkurve oder ein alternativer Flugweg im nördlichen Teil des Talkessels südwestlich des Piz Segnas nicht möglich gewesen.

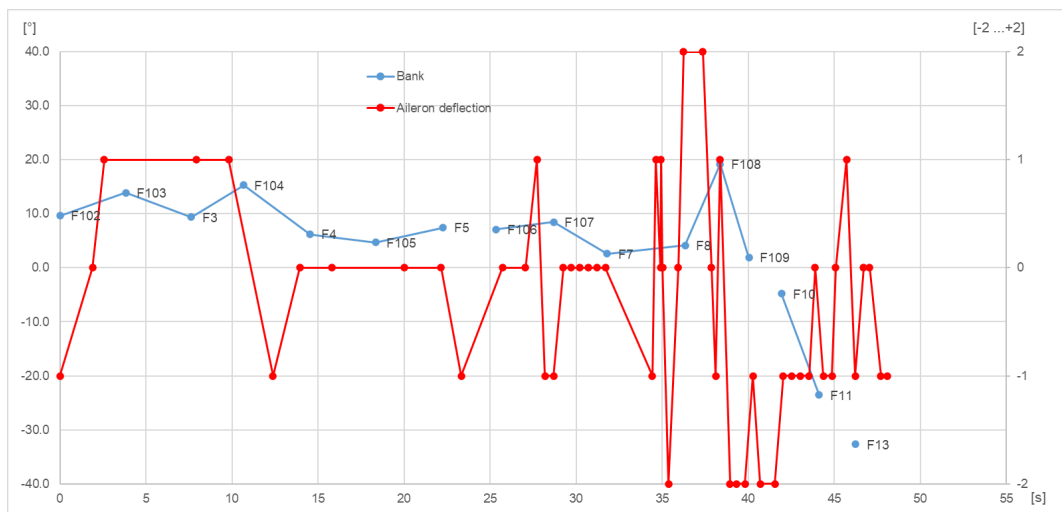
Abbildung 20: Querlage (*bank*) und Querruderausschlag (*aileron deflection*) in Funktion der Videolaufzeit. Positive Gradangaben auf der linken Ordinate bedeuten eine Querlage nach rechts bzw. Querruderausschläge für eine Rechtskurve. Die Querlagewinkel (*bank angle*) wurden fotogrammetrisch bestimmt.

Die Querruderausschläge wurden auf Basis einer Videoaufnahme, aufgenommen aus dem Flugzeuginnenraum, qualitativ mit Werten von - 2, - 1, 0, + 1 und + 2 bewertet (Abbildung 20, rechte Ordinate). Positive Werte bedeuten einen Querruderausschlag für eine Rollbewegung in Flugrichtung gesehen im Urzeigersinn, d.h. für eine Rechtskurve. Negative Werte bedeuten sinngemäss Querruderausschläge für eine Linkskurve und Nullwerte eine neutrale Querruderlage.
