Schlussbericht Nr. 2379 der Schweizerischen Sicherheitsuntersuchungsstelle SUST

über den schweren Vorfall des Flugzeu-
ges PC-12/47E, HB-FRP,

vom 5. März 2021

Flugplatz Buochs (NW)

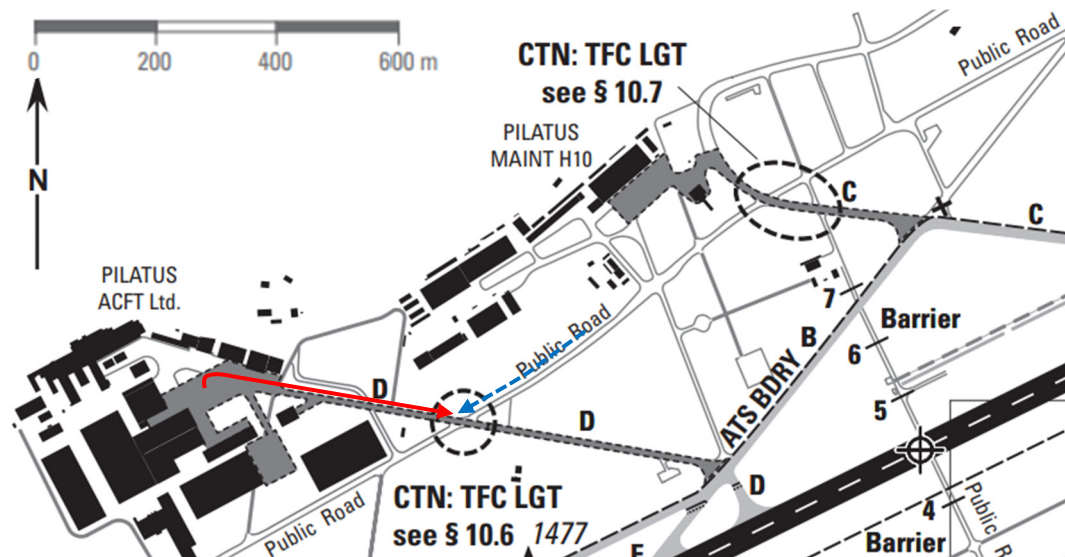
Abbildung 1: Ausschnitt aus der Flugplatzinformation (Aerodrome Information – AD INFO) von Buochs (LSZC) mit dem Rollverlauf der HB-FRP auf dem Rollweg D (roter Pfeil) und der Fahrrichtung des an der Kollision beteiligten Fahrzeuges (blauer Pfeil) auf der Kantonsstrasse (Public Road).

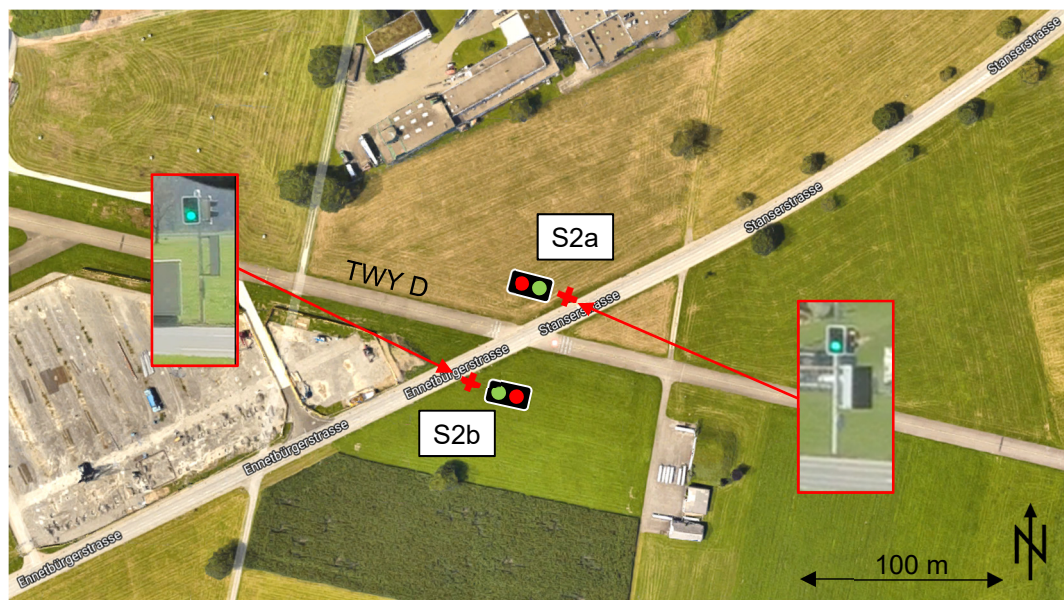
Die Lichtsignale für Luftfahrzeuge auf dem TWY D sind an den gleichen Pfosten befestigt wie die Verkehrsampeln für den Strassenverkehr. Beim Rollen in Richtung Piste befindet sich das Lichtsignal auf der rechten Seite des Rollweges und hinter der Kantonsstrasse (vgl. Abbildung 2, Abbildung 5 und Abbildung 4, Position S2b). Beim Rollen in Richtung Pilatus Flugzeugwerke AG befindet sich das entsprechende Lichtsignal ebenfalls rechts des Rollweges und hinter der Kantonsstrasse (S2a). Zusätzlich ist jeweils auf der linken Seite des Rollweges ein Spiegel montiert, der es einer Besatzung erlaubt, die Strasse auf der rechten Seite einzusehen. Aufgrund des spitzen Winkels zwischen Rollweg und Strasse und der üblicherweise linken Sitzposition des Piloten ist es ansonsten schwierig, nach rechts hinten sehen zu können.

Abbildung 4: Positionen (x) der Lichtsignale für Luftfahrzeuge, welche die Kreuzung zwischen TWY D und der Kantonsstrasse betreffen, dargestellt in Google Earth. Die Detailbilder (rot umrahmt) zeigen die Ansicht dieser Lichtsignale aus einem Luftfahrzeug betrachtet.

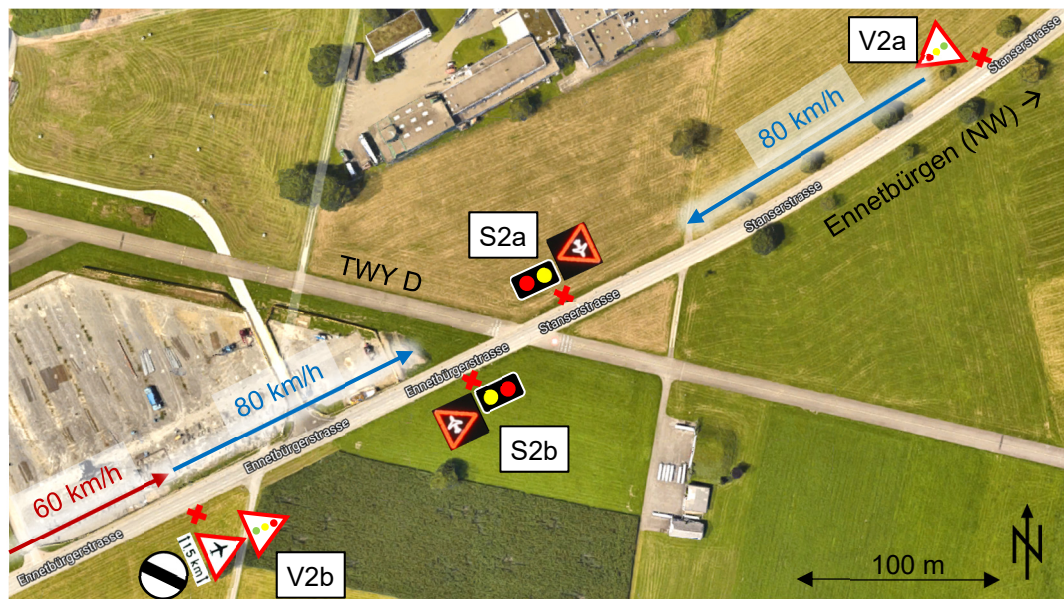
Auf der Kantonsstrasse ist bei der Kreuzung mit dem TWY D für beide Fahrrichtungen eine Signalanlage installiert. Wenn sich die Anlage in deaktiviertem Zustand befindet, ist keine der Verkehrsampeln für den Strassenverkehr erleuchtet (vgl. Abbildung 5 und Abbildung 6). Nachdem die Anlage durch einen Piloten aktiviert wurde und das Luftfahrzeug die entsprechende Signalschleife auf dem TWY D überrollt hat, wird die Verkehrsampel für den Strassenverkehr in beiden Fahrrichtungen zuerst für 5 Sekunden auf Gelb-blinkend und anschliessend für 5 Sekunden auf Gelb geschaltet. Zusätzlich leuchtet unterhalb der Verkehrsampel ein optisches Warnsignal auf.

Abbildung 5: Positionen (x) der Verkehrsschilder und Verkehrsampeln für den Strassenverkehr, welche die Kreuzung zwischen TWY D und der Kantonsstrasse betreffen, dargestellt in Google Earth.

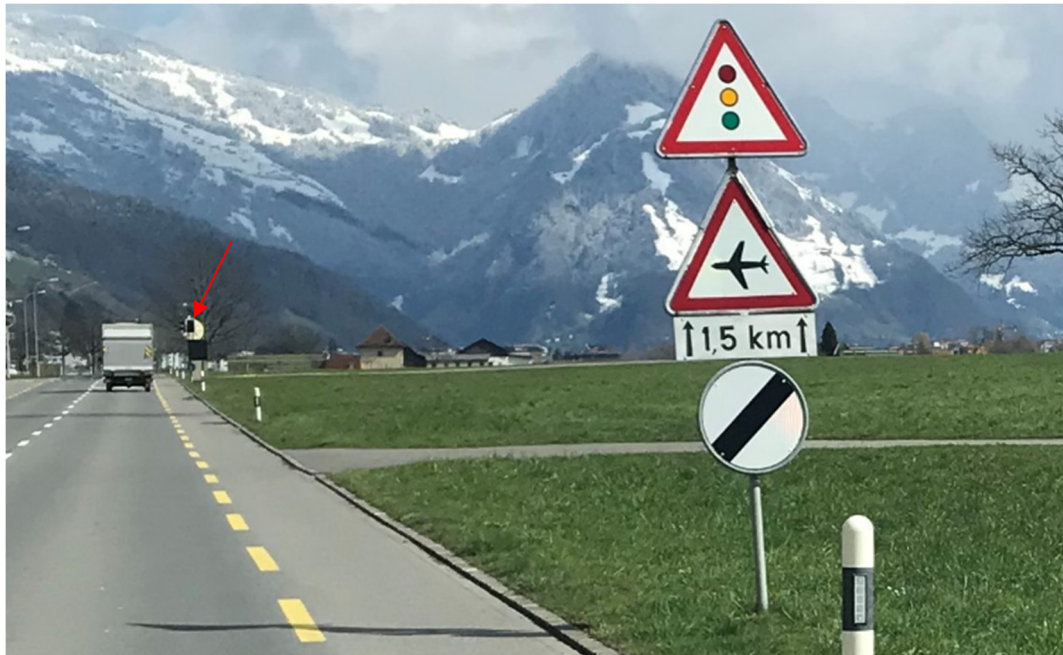
Von Stans herkommend besteht auf der Kantonsstrasse bis etwa 180 m vor der Kreuzung eine Geschwindigkeitsbeschränkung von 60 km/h. An dieser Position (V2b) wird die Geschwindigkeitsbeschränkung aufgehoben und gleichzeitig mit Verkehrsschildern (Gefahrensignale) auf die vorausliegende Verkehrsampel und auf Flugverkehr für 1.5 km aufmerksam gemacht (vgl. Abbildung 7). Die Verkehrsampel mit dem Warnsignal und der Haltebalken auf dem Strassenbelag befinden sich etwa 35 m vor dem kreuzenden Rollweg.

Abbildung 7: Verkehrsschilder auf der Kantonsstrasse in nordöstlicher Fahrtrichtung zur Ortschaft «Ennetbürgen» rund 180 m vor der Kreuzung mit dem TWY D. Der Lastwagen im linken Bildbereich befindet sich etwa bei der Verkehrsampel vor dem TWY D (roter Pfeil).
